OFÍCIO Nº 164/2021-GAB DEP. DELMASSO

O Parque Ecológico Ezechias Heringer, com uma área de 345 hectares, está localizado dentro da Unidade de Conservação APA (Área de Proteção Ambiental) do Planalto Central. Abriga centenas de espécies de plantas, entre árvores, arbustos, flores, trepadeiras e cerca de 100 espécies de orquídeas catalogadas. Banhado pelo córrego Guará, é refúgio para algumas espécies de répteis, pequenos roedores e diversos tipos de pássaros. Seu nome homenageia o engenheiro pioneiro no estudo do Cerrado e suas orquídeas. A área onde está localizado foi um dos locais do DF em que o agrônomo e ambientalista Ezechias Heringer mais atuou, tendo observado variedades raras de orquídeas típicas do Cerrado e nativas desta região.

Diante deste cenário solicitamos a NOVACAP para elaborar um projeto de implantação definitiva do Parque Ecológico Ezechias Heringer, atendendo as diretrizes estabelecidas no Plano de Manejo. O projeto foi elaborado e apresentando, mas considerando a falta de recursos para sua execução não foi dada continuidade.

Considerando os fatos narrados acima, solicito a Vossa Excelência encaminhar o projeto em anexo para o Conselho Gestor de Parcerias Púb

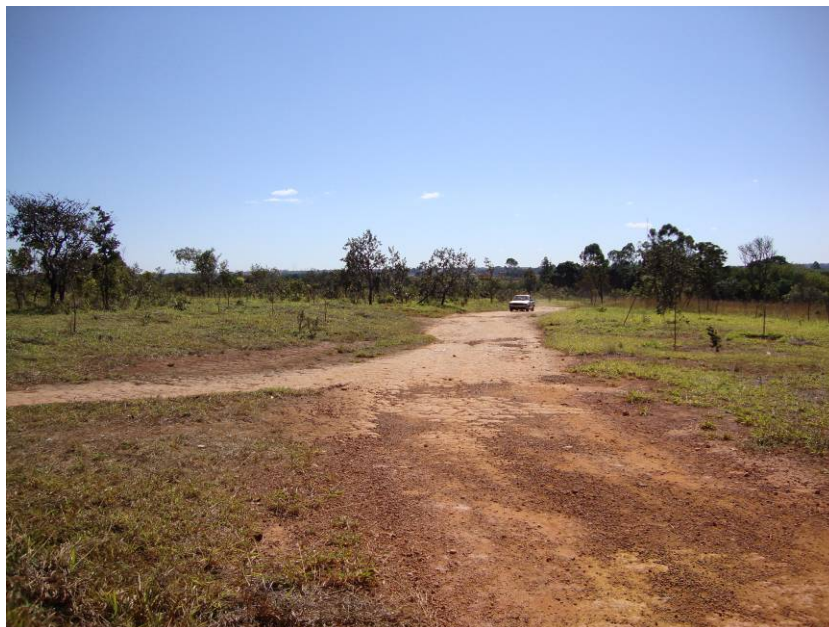
Em conjunto, estas feições formam um cenário caracterizado por relevo suave ondulado e de baixa declividade (Figura 7), com valores que variam de 0 a 5% em direção a superfície plana na cidade do Guará.

Figura 7 – Relevo suave ondulado. Vista da área do Parque próximo às quadras poliesportivas.

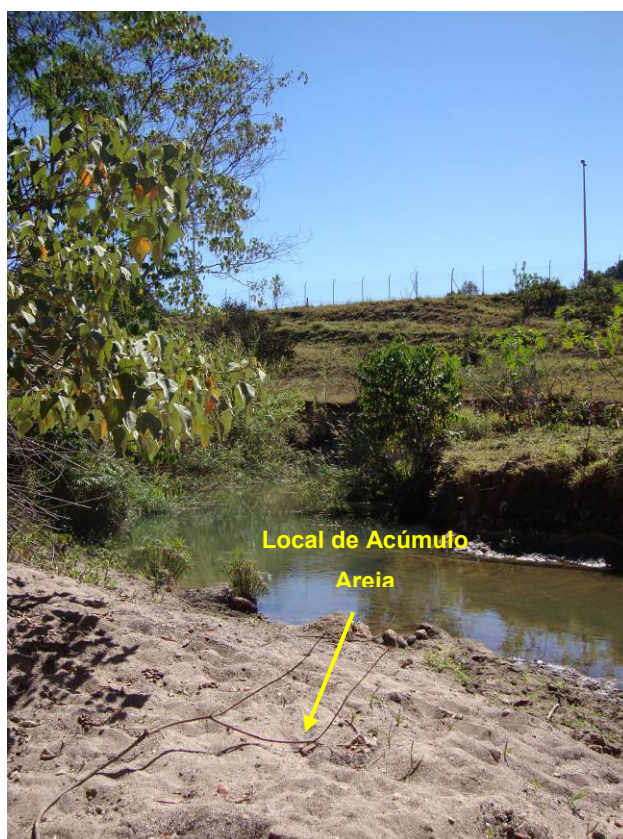
As planícies aluvionares são caracterizadas por coberturas cenozóicas compostas de material inconsolidado, em particular os depósitos aluvionares ao longo das principais drenagens e os depósitos coluvionares em vertentes. Associam-se a terrenos baixos mais ou menos planos junto às margens dos rios sujeitos a inundações periódicas. No local estudado, este cenário é observado ao longo das margens do córrego Guará (Figura 8).

Figura 8 – Material arenoso inconsolidado na porção sul da poligonal do Parque (córrego Guará).

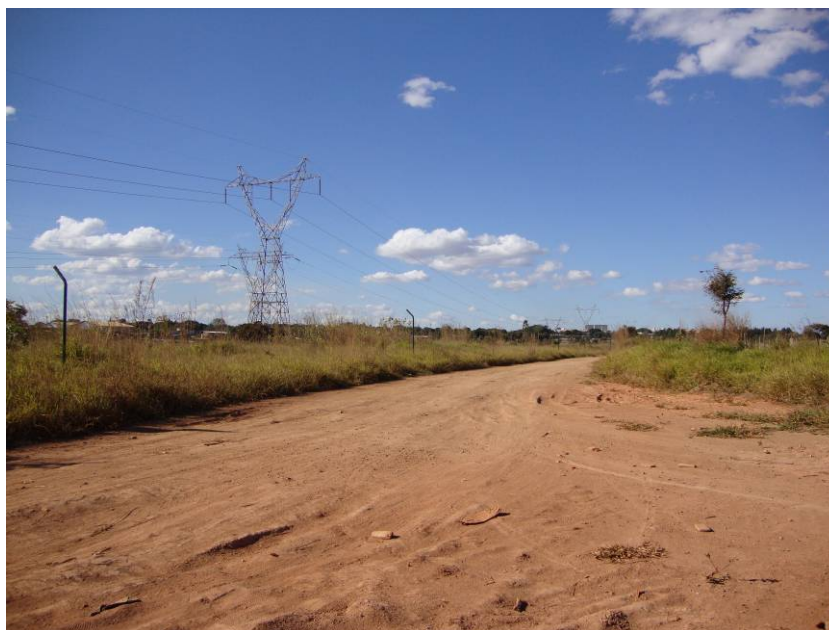
O Latossolo vermelho-amarelo ocorre em cerca de 65% da poligonal do empreendimento, desenvolvendo-se a partir do intemperismo de litologias das unidades MNPpa e MNPps do Grupo Paranoá e associando-se a regiões de relevo plano a suave ondulado (Figura 9).

Figura 9 – Latossolo vermelho-amarelo na porção norte do Parque.

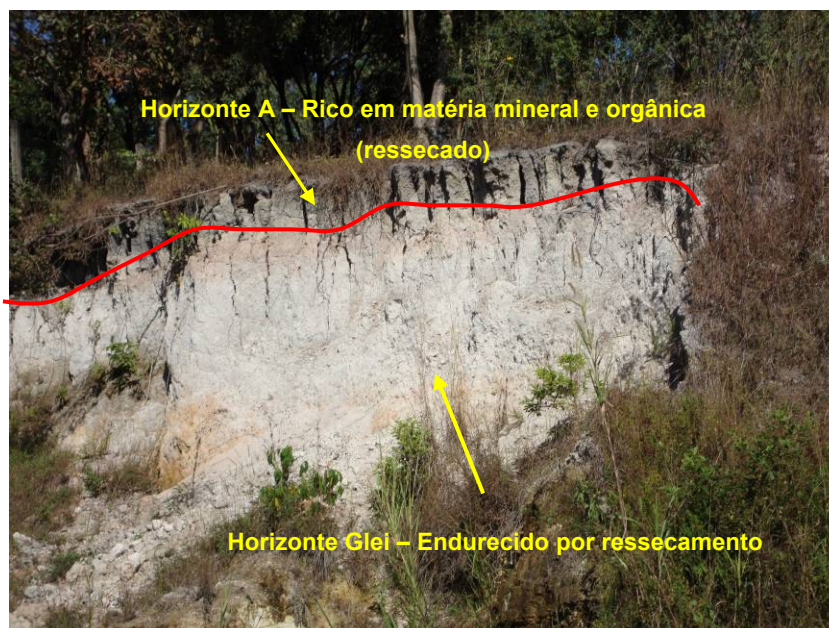
À medida que esses solos secam, ficam endurecidos, prejudicando o desenvolvimento de raízes. Ciclos constantes de umedecimento e secagem podem provocar endurecimento irreversível do solo. Observa-se na poligonal do Parque (margem do córrego do Guará), a existência de gleissolo com esta característica, conforme observado na Figura 10.

Figura 10 – Perfil de Gleissolo háplico na margem direita do córrego Guará. Porção sul da poligonal do Parque.

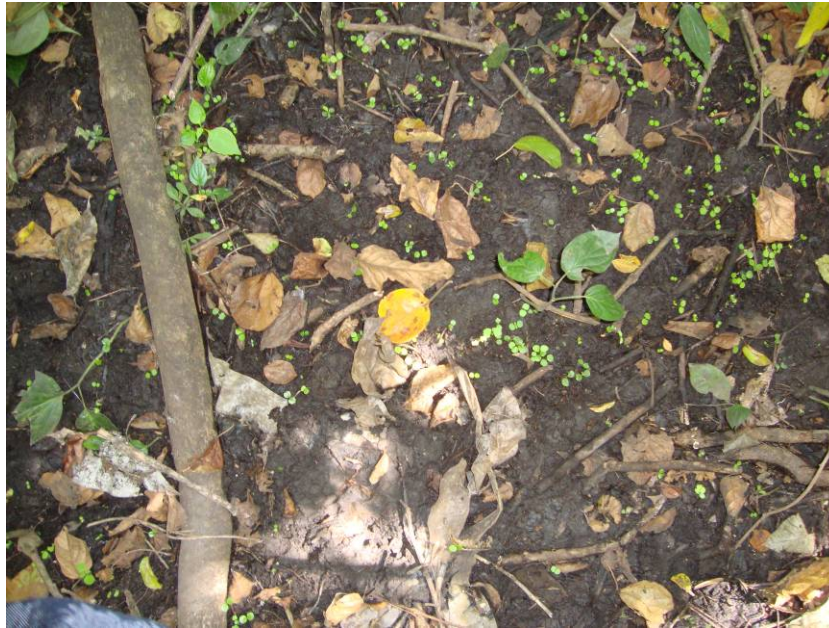
Os gleissolos húmicos ocorrem em locais restritos das margens do córrego Guará, especialmente onde há densa cobertura vegetal (Figura 11). A diferença básica entre o gleissolo háplico está no horizonte A. No Gleissolo Húmico, esse horizonte tem 20 cm ou mais de espessura, apresenta-se escuro, turfoso ou com grande quantidade de matéria orgânica em outra forma.

Figura 11 – Gleissolo Húmico próximo ao córrego Guarά, norte do Parque.

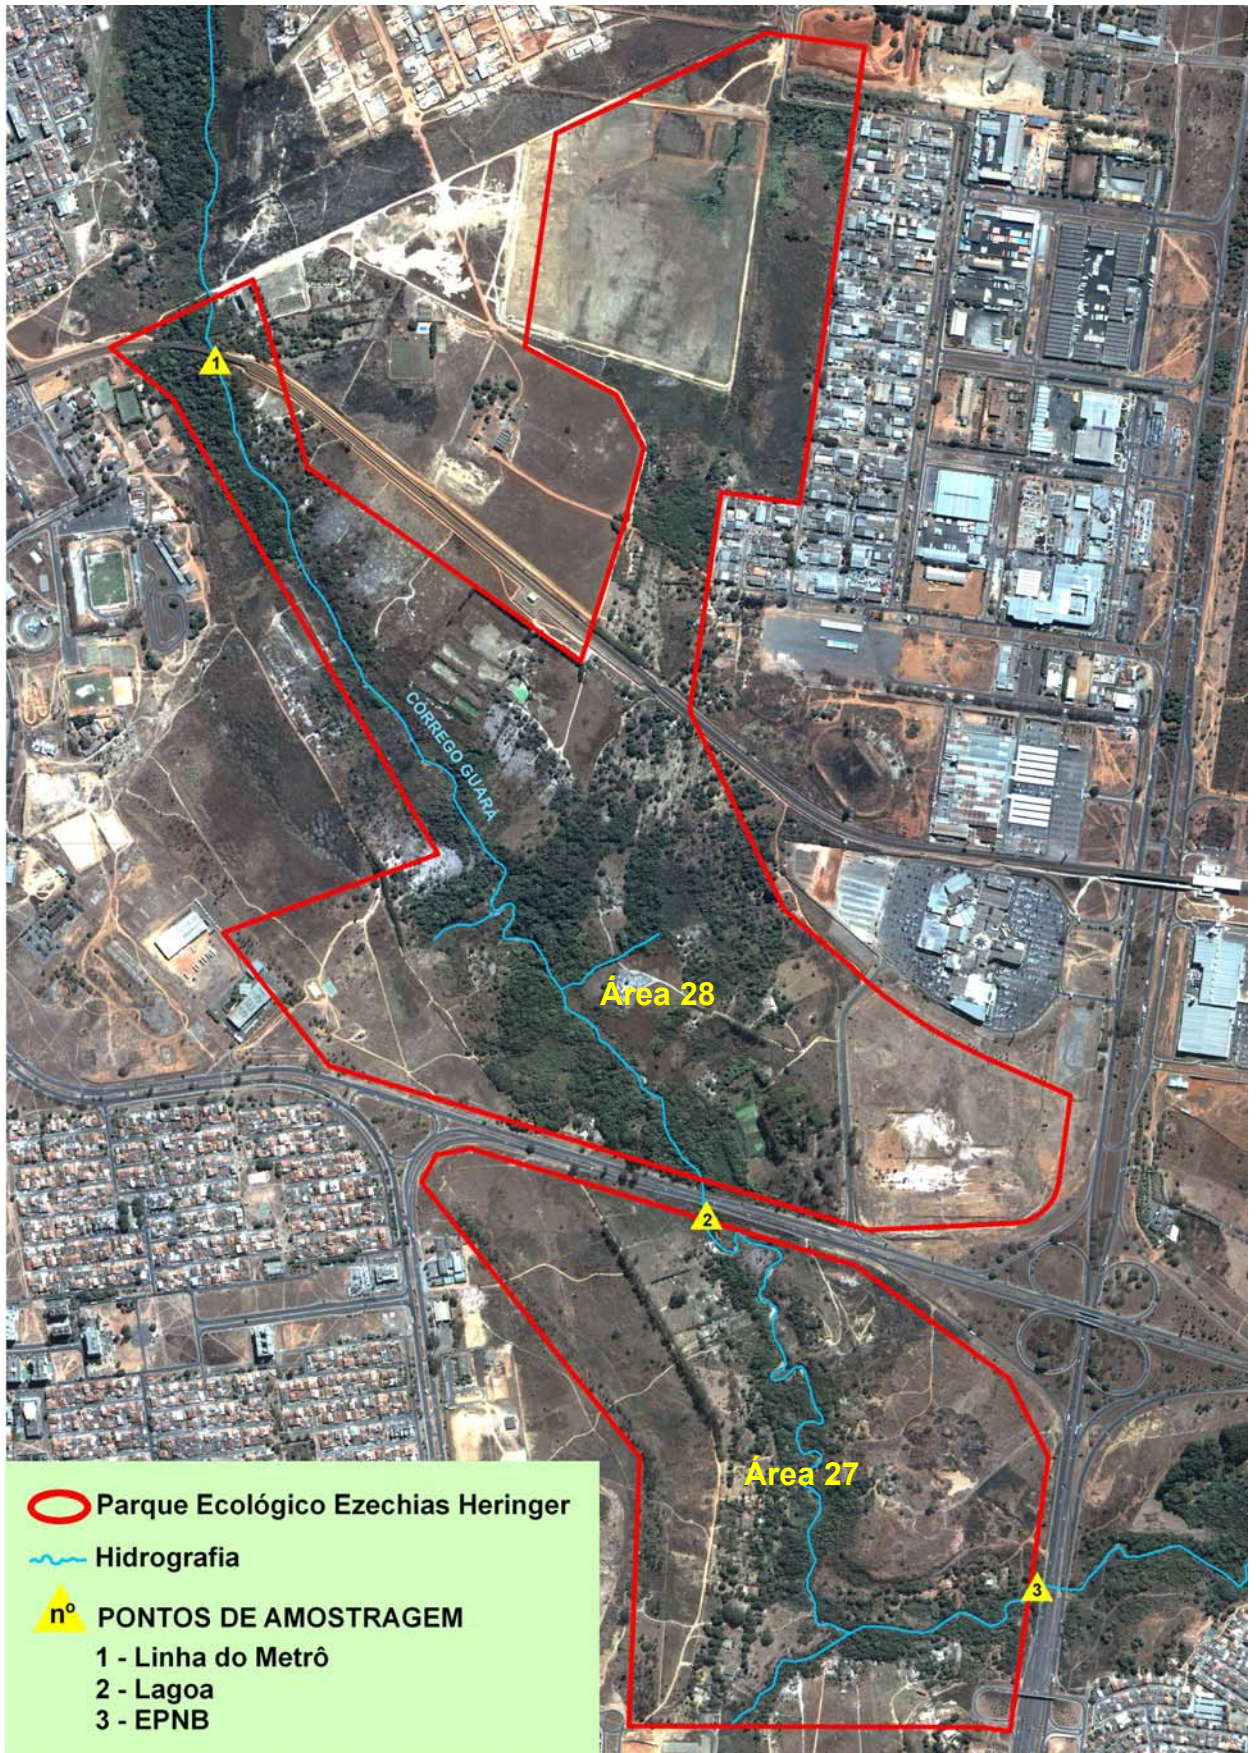
Figura 12 – Pontos de amostragem de água superficial para análises de qualidade da água.

A avaliação da qualidade da água foi realizada a partir da amostragem de três pontos de coleta distribuídos ao longo do córrego Guará. De montante para jusante (Figura 12): ponto 1, localizado próximo a linha do metrô; ponto 2, na lagoa localizada ao lado da via EPGU; e ponto 3, sob a ponte da via EPNB.

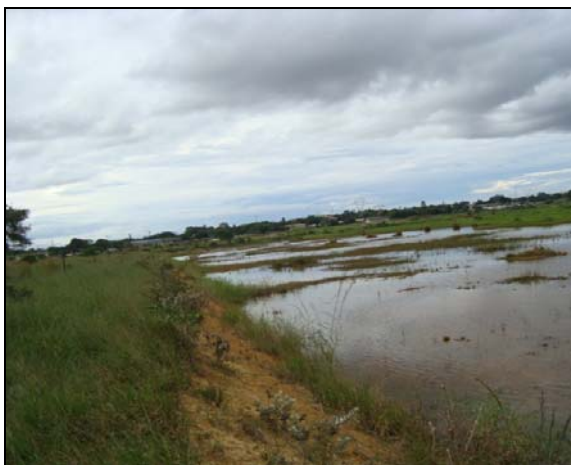
Além das formações vegetais citadas, identificou-se próximo a antiga lagoa de estabilização um ecossistema denominado Brejo. Neste local, que antes da alteração antrópica consistia em uma Vereda foi utilizado como área para decantação/estabilização formando uma lagoa que atualmente encontra-se desativada (Figura 24 e Figura 25).

Figura 24 - Lagoa de estabilização desativada.

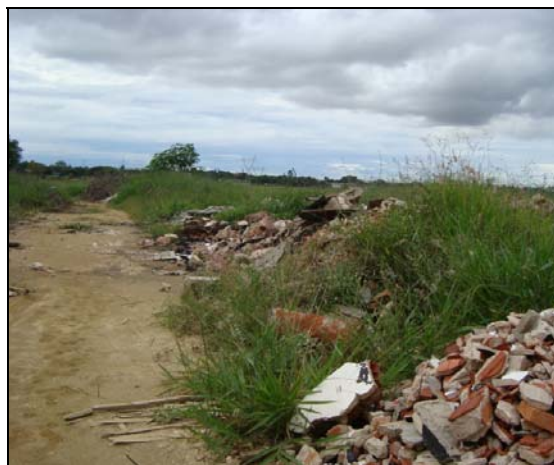
Figura 25 - Deposição de entulhos nas bordas da antiga lagoa.

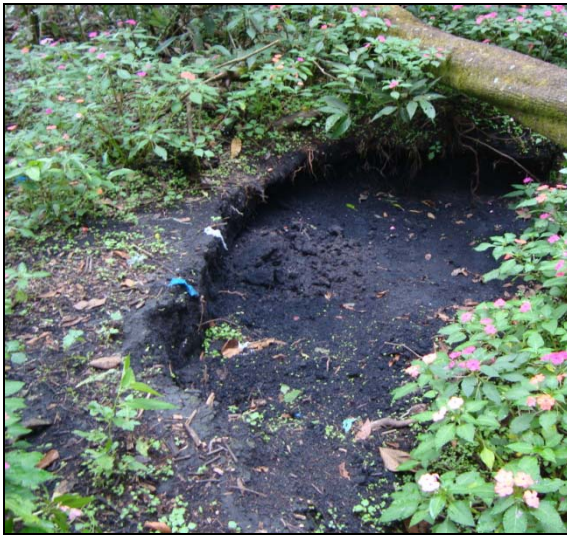
Figura 32 - Retirada de terra.

Por outro lado, há outros usos inadequados que contribuem para a descaracterização dos ecossistemas naturais do PEEH, como podem ser observados nas Figura 32 e Figura 33 com deposição irregular de lixo que ocorre em diversos locais. Esta ação prejudica o ecossistema nativo favorecendo a disseminação de patógenos, proliferação de animais domésticos e silvestres (roedores), promovendo a contaminação do lençol freático e diminuindo a capacidade de resiliência da vegetação nativa.

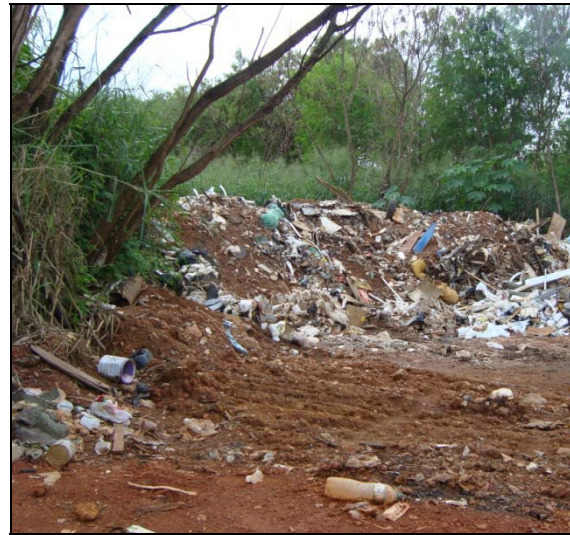
Figura 33 - Deposição de lixo.

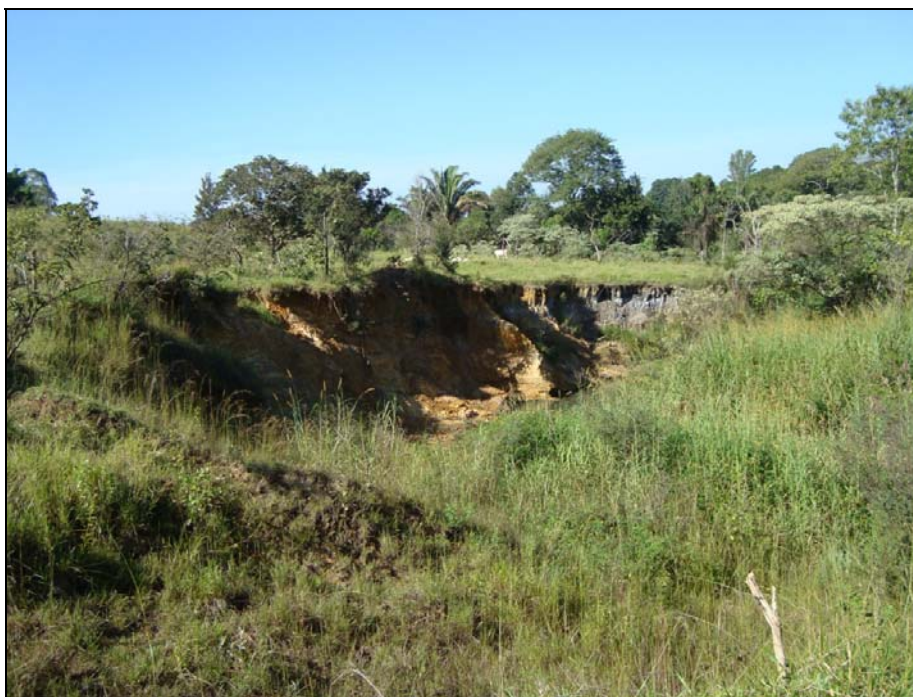
Figura 36 - Processo erosivo acentuado nas margens do córrego Guará.

Na área que abrange o PEEH encontram-se processos erosivos em diversos estágios de formação. Há locais que apresentam carreamento superficial de sedimentos, como também trechos com desfragmentação acentuada dos solos (Figura 36). Após a remoção da cobertura vegetal nativa, os solos das regiões do Cerrado são altamente susceptíveis à erosão causada pelas chuvas (Corrêa, 2005). O problema se agrava quando há duas estações definidas, uma seca e outra de chuvas, como ocorre no Cerrado.

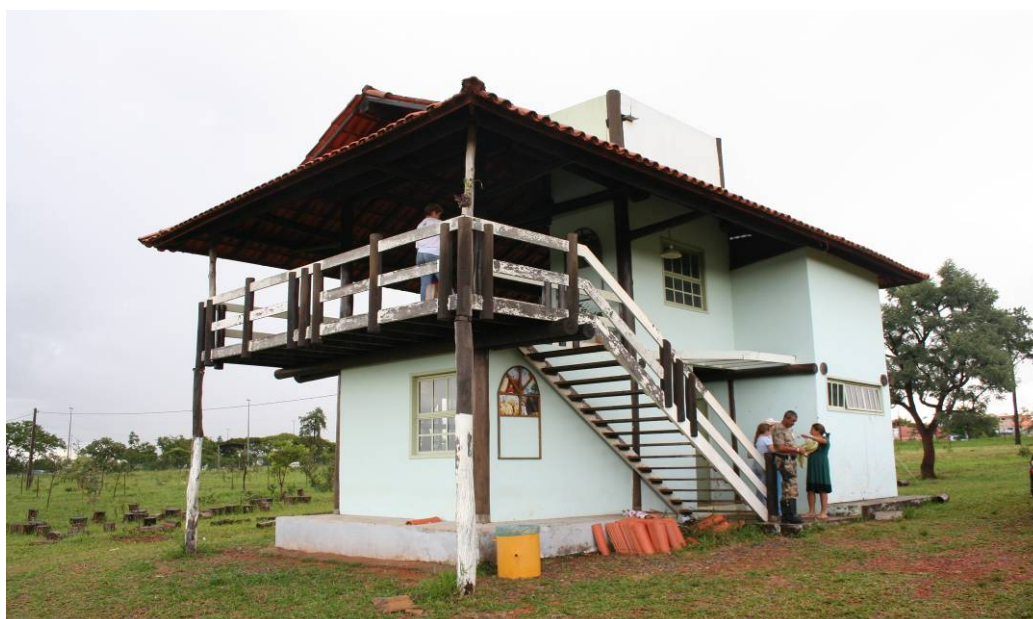
Figura 53 - Sede administrativa do Parque Ecológico Ezechias Heringer.

A sede administrativa é uma construção mista de alvenaria e madeira, com aproximadamente 70 m². Possui um escritório no primeiro andar, medindo 18 m². No térreo existe uma sala, de 13 m², que já foi utilizada como espaço administrativo, mas hoje serve de depósito de materiais. A cozinha/copa fica ao lado da sala administrativa, mede aproximadamente 8 m². Os banheiros ficam no térreo, medem 18 m². O mirante de observação localiza-se no primeiro andar, com medida de aproximadamente 30 m². O reservatório de água, fica no nível do telhado com capacidade de 500 litros. As atividades são executadas por cinco funcionários.

A sede administrativa apresenta problemas de fiação elétrica, telhado com buracos, banheiro masculino em mau estado de conservação, mobília deteriorada e o alambrado danificado em vários pontos (Figura 59 e Figura 60).

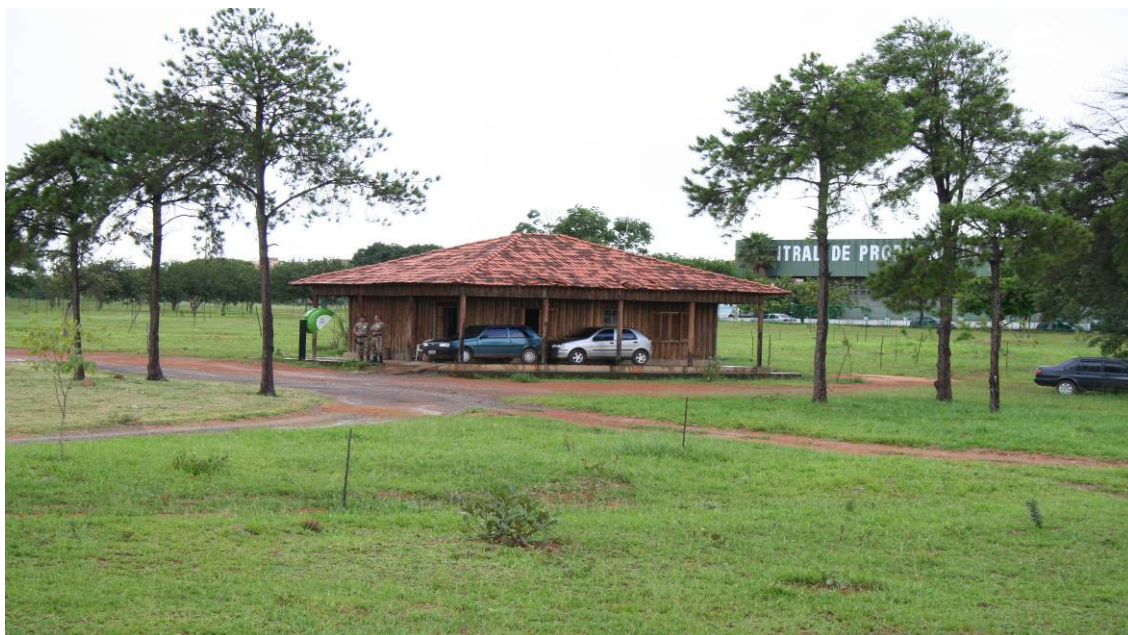
Figura 54 – Posto da Companhia da Polícia Militar Ambiental localizada no Parque Ecológico Ezechias Heringer.

O posto da Companhia de Polícia Militar Ambiental – CPMA é uma construção em madeira, formada por dois alojamentos, sendo um masculino e outro feminino, banheiro coletivo, sala de recepção e cozinha/copa (Figura 54). Os turnos de trabalho do policiais são de 24 horas, que geralmente são executados por três policiais.

A sede da CPMA também apresenta problemas estruturais, em função do apodrecimento e deterioração da estruturas em madeira. Além disso, foram observados danos a rede elétrica (Figura 61).

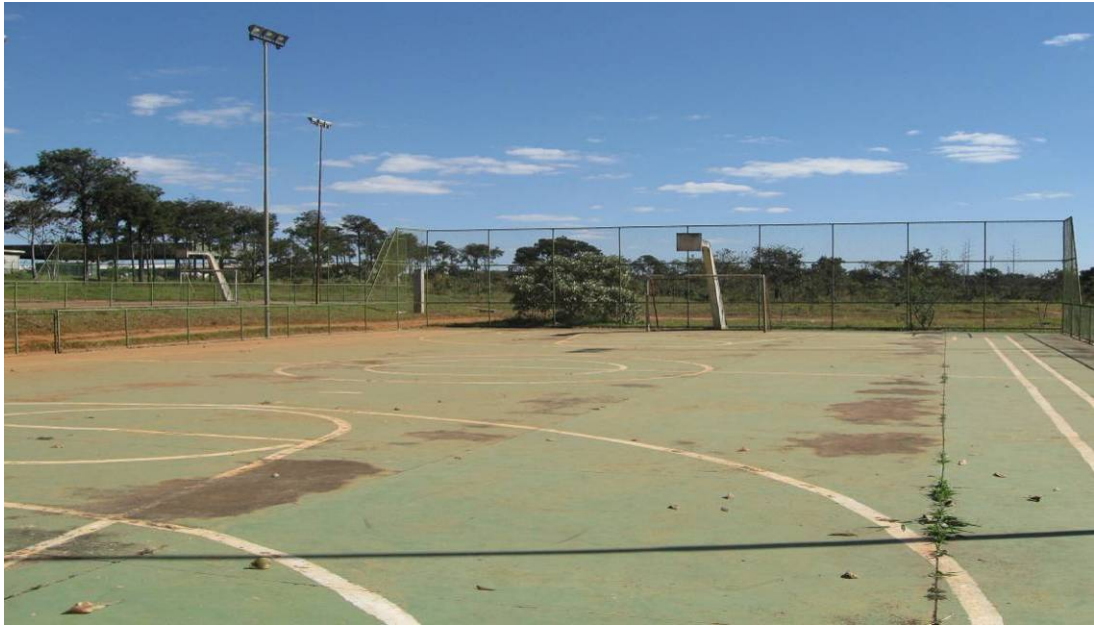
Figura 55 – Quadras poliesportiva no interior do Parque Ecológico Ezechias Heringer.

O setor de atividades físicas é constituído por duas quadras poliesportiva, duas duchas e dois aparelho de ginástica. As quadras poliesportivas, possuem alambrados e torres de iluminação, que não estão ligadas a rede elétrica. Os aparelhos de ginástica estão localizados próximos ao posto da CPMA. As duchas, localizam-se ao lado das quadras poliesportiva e não possuem chuveiros (Figura 55, Figura 56 e Figura 57).

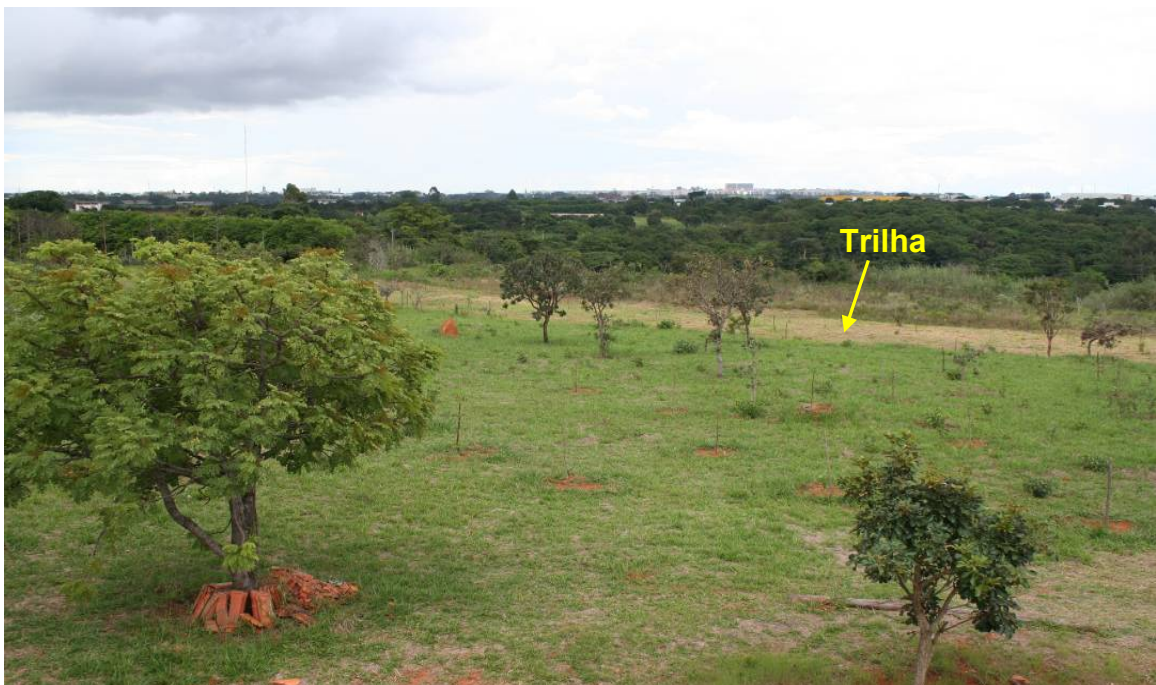
Figura 58 – Trilha interna do Parque Ecológico Ezechias Heringer.

As trilhas somam aproximadamente 4.150 metros, sendo 2.430 metros de ciclovia e 1.720 metros referente a pista de caminhada. Ambas não são pavimentadas e nem tampouco sinalizadas (Figura 58).

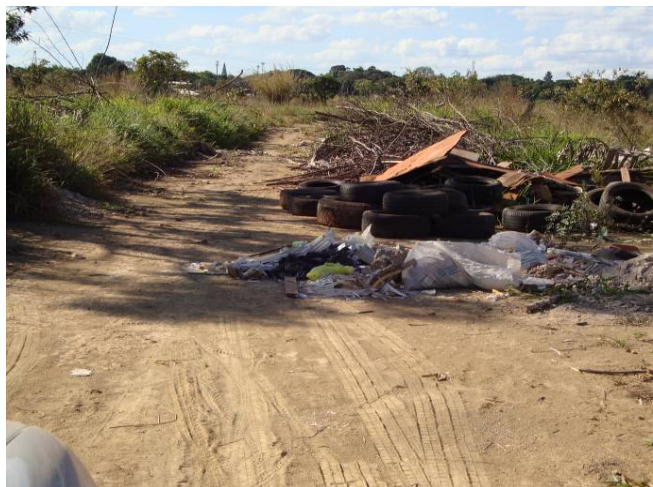
A área da lagoa de oxidação apresenta-se totalmente descaracterizada e abandonada. Foi realizado recentemente um plantio de árvores no entorno da lagoa sem qualquer tipo de orientação e cuidado que garantisse a sobrevivência das mudas. Nem o lixo presente no local foi retirado antes do procedimento de plantio (Figura 70).

Figura 70 - Deposição irregular de lixo, entulho e resíduos em área próxima à lagoa de oxidação do PEEH.

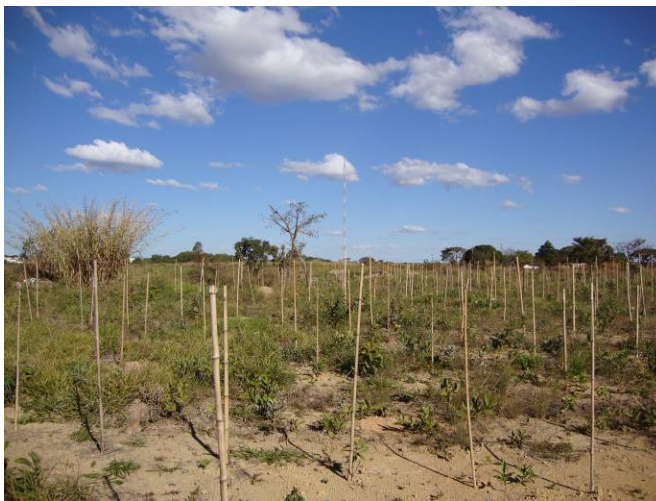
É provável que o pequeno espaçamento utilizado para as mudas (Figura 71) não permitirá o desenvolvimento pleno dos indivíduos. Além disso, o tamanho das covas (Figura 72) e os tratamentos culturais adotados, possivelmente

Figura 71 - Visão geral de um conjunto de mudas plantadas no entorno da lagoa de oxidação.

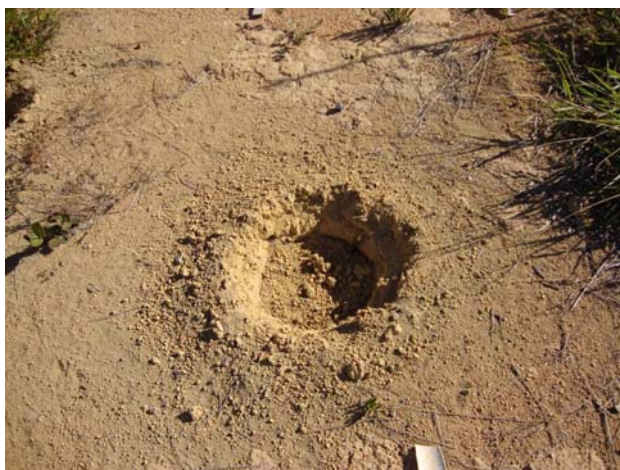
Figura 72 – Cova aberta, mas não utilizada.

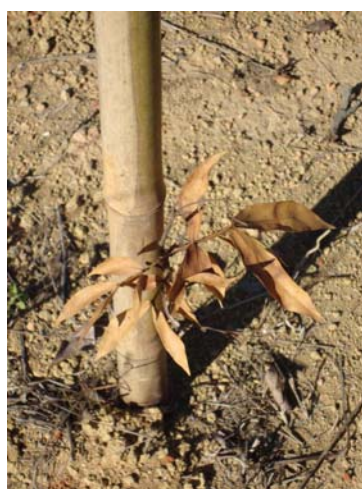
foram inadequados, sendo observados vários indivíduos mortos ou com cloros e acentuada (Figura 73 e Figura 74).

Figura 73 – Muda de ingá morta.

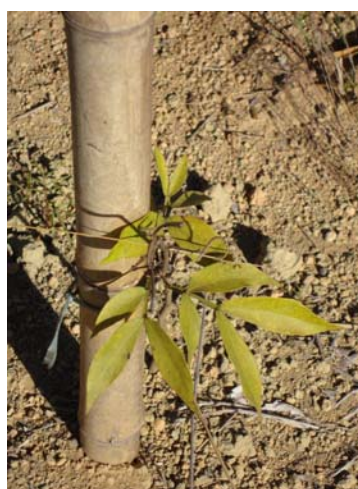
Figura 74 – Cloros e muda de ingá plantada no entorno da lagoa de oxidação.

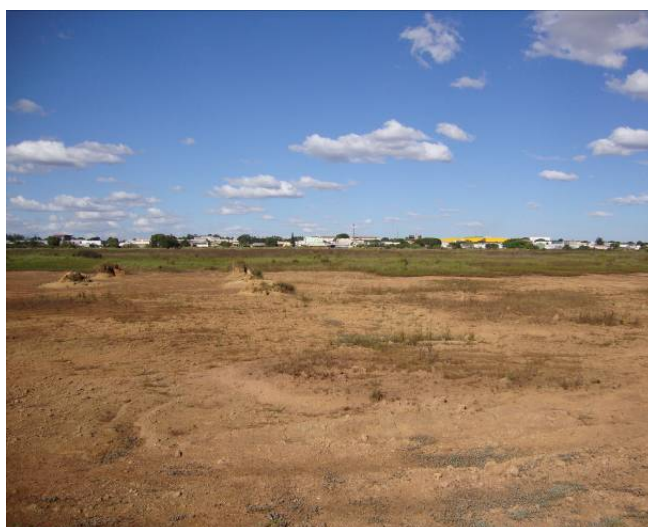
Figura 75 – Visão geral de parte da lagoa de oxidação desativada 1.

Apesar de estar poluída e descaracterizada, a região da Lagoa constitui um importante habitat temporário para abrigar a avifauna aquática, quando do período de chuvas. Desta forma, essa área deverá ser mantida e suas funções ecológicas recuperadas, mediante um projeto de recuperação de áreas degradadas tecnicamente bem fundamentado. A área é bastante ampla e mediante ações de revitalização e paisagismo poderá recuperar suas funções ecológicas e sociais, possibilitando o uso pela comunidade (Figura 75 e Figura 76).

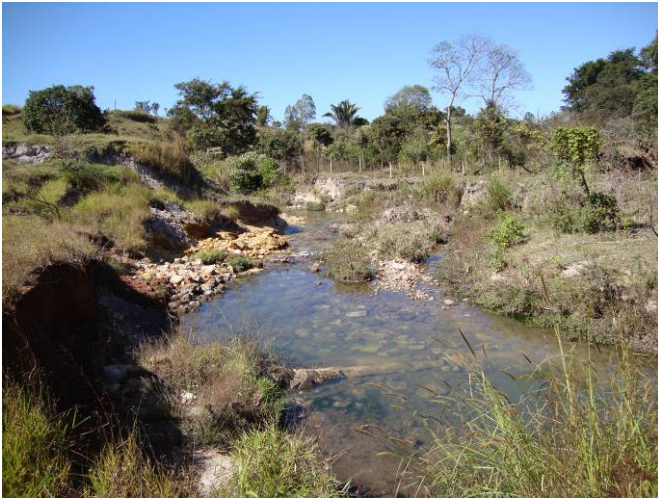
Figura 77 – Córrego do Guar´a sem a proteo da vegetao marginal.

Como problemas de degradação do solo e uso inadequado dos recursos naturais ressaltam-se: a realização de pequenas estruturas para represar nascentes ou olhos d'água; a descaracterização da paisagem com a retirada da mata de galeria (Figura 77, Figura 78 e Figura 79); a presença de espécies exóticas (Figura 80 e Figura 81); a ocorrência de fogo e erosão (Figura 82 e Figura 83); e a presença de pastagens e lixo (Figura 84 e Figura 85).

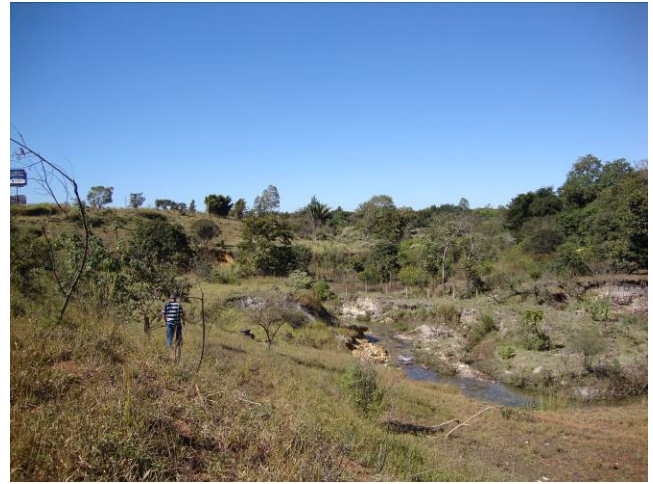
Figura 78 – Viso do Crrego do Guar´a sem a proteo da vegetao e apresentando eroso de margens.

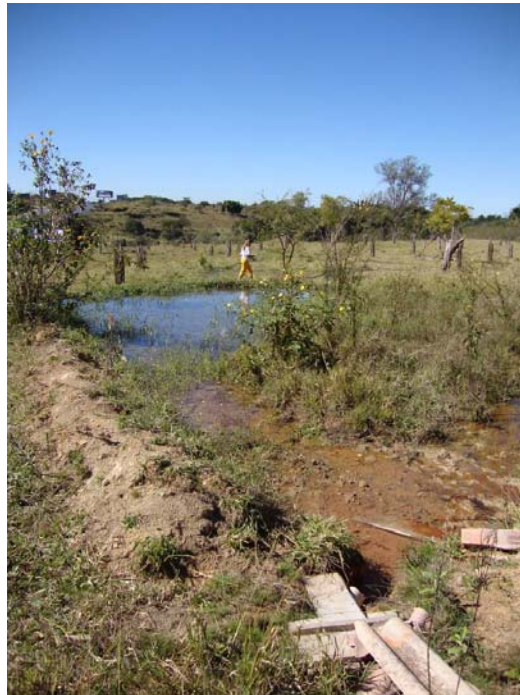
Figura 79 – Represamento de olhos d'gua para dessedentao animal.

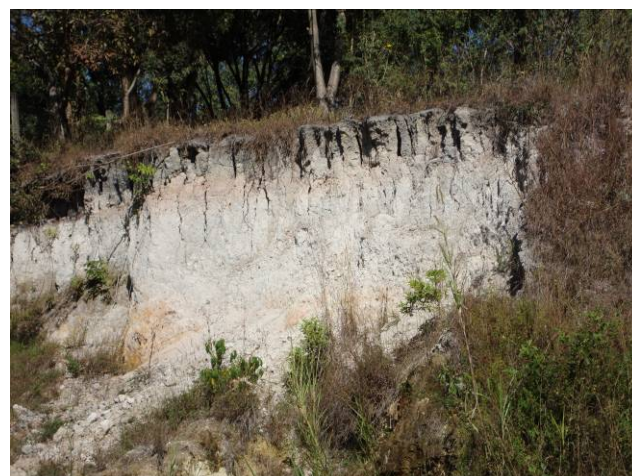
Figura 83 – Erosão acentuada nas margens do Córrego do Guará em função da retirada da vegetação ciliar.

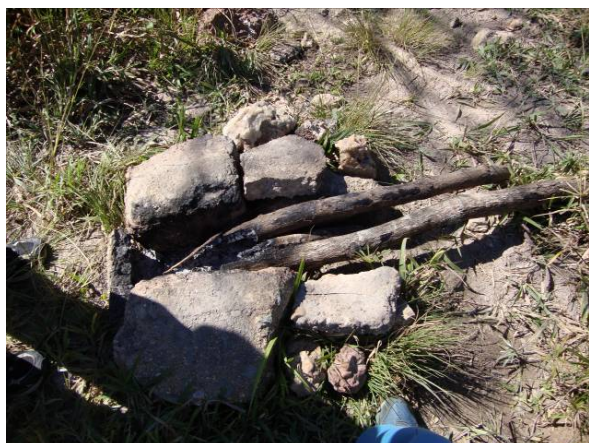
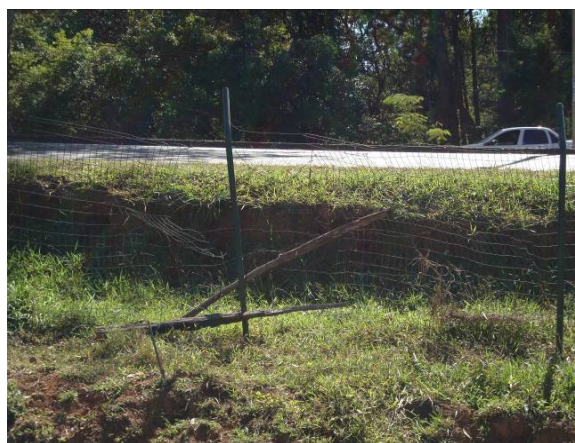
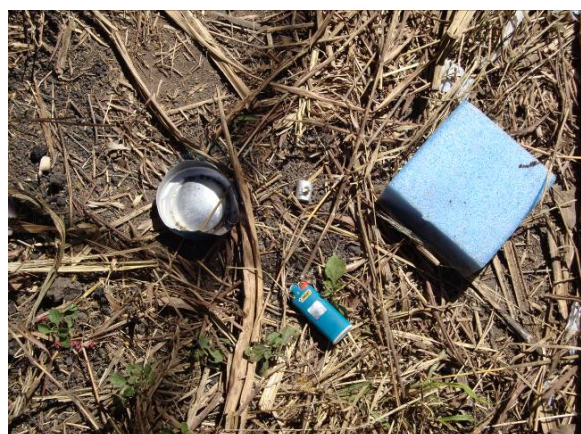
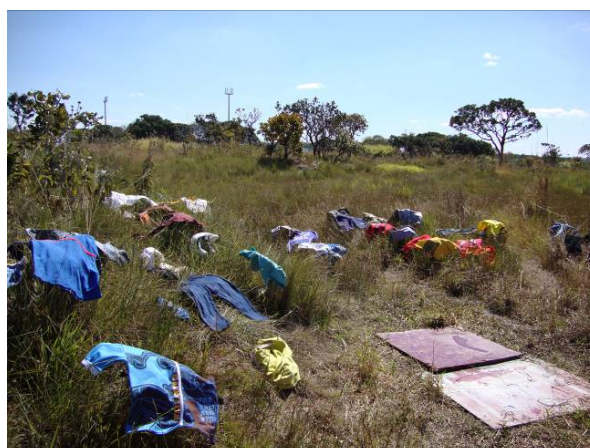
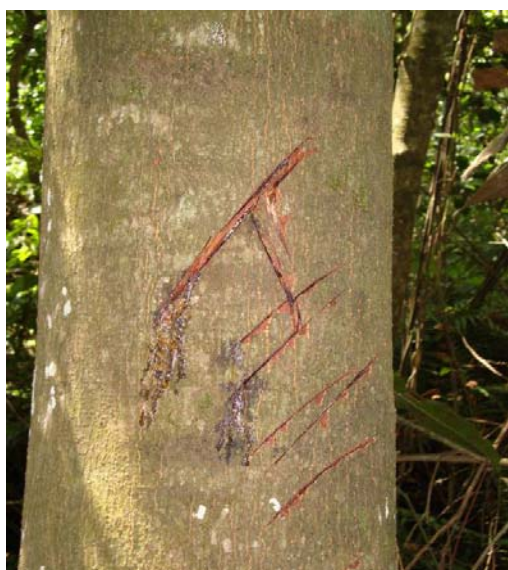
Figura 86 – Exemplos de flagrantes de agressão ao PEEH e uso inadequado de seus recursos naturais.

Foram observados vários indícios de que o Parque está sofrendo constantemente com a invasão de pessoas que utilizam a área como pic-nic, local de práticas sexuais, uso de entorpecentes, depredação da infra-estrutura do Parque, retirada de material vegetal e recurso natural ou mesmo como local para lavar roupas e utensílios domésticos (Figura 86).

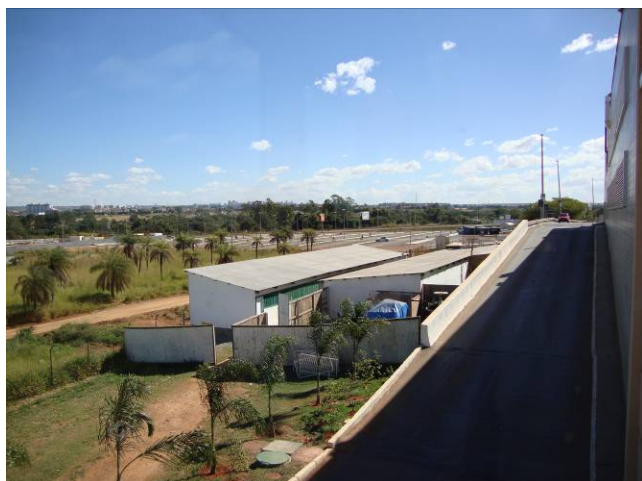
Figura 87 – Utilização da área 28A como estacionamento e área de apoio a obras.

Desta forma, o objetivo de criação do parque que trata do disciplinamento da ocupação da área não está sendo atingido em função do estado atual de degradação, ocupação irregular por chácaras (áreas 27 e 28) e do uso da área 28A como estacionamento do Park Shopping e como canteiro de obras (Figura 87 e Figura 88).

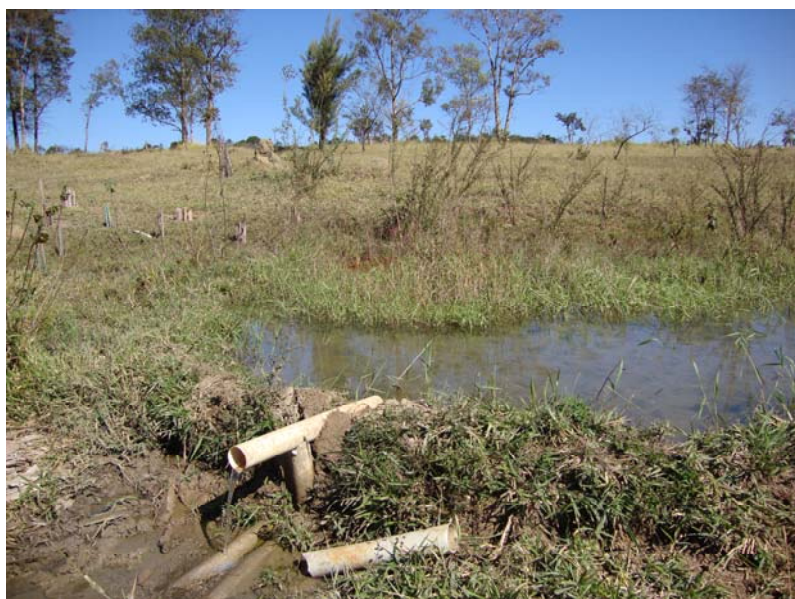
O setor de visitação do córrego do Guará deverá ser submetido a projetos de contenção de encosta e conseqüente recuperação da paisagem e das matas ciliares. Trata-se de uma área com atrativos devido a sua localização, a presença de corpos hídricos (nascentes e o córrego do Guará) e da paisagem que atualmente é utilizada de forma inadequada (Figura 3 e

Figura 4 - Barragem irregular em nascentes para dessedentação de animais.

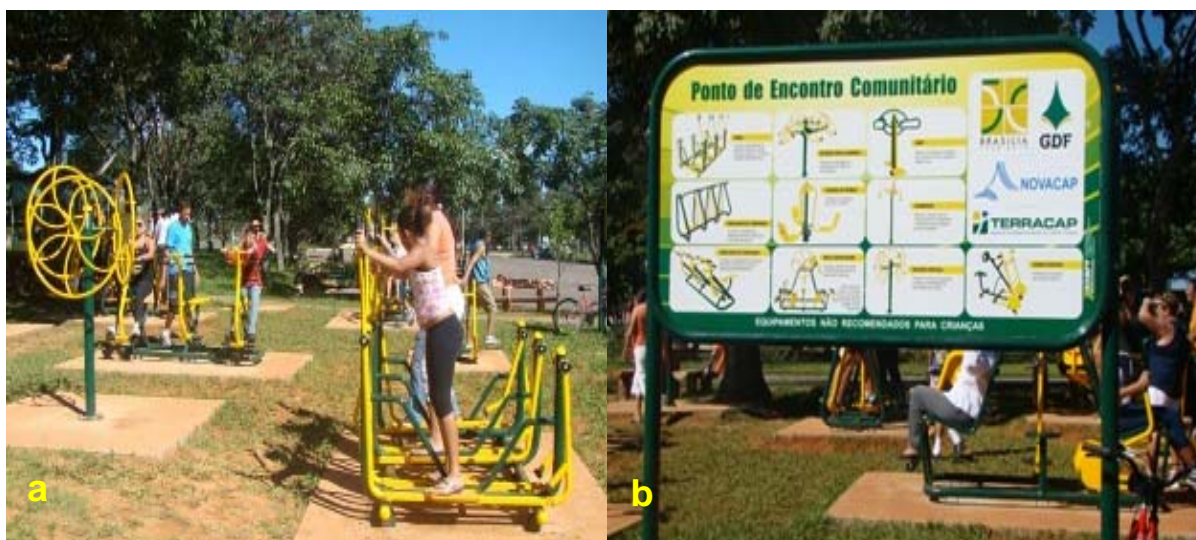
Para esta área sugere-se a implantação de estruturas que possibilitem a ocupação efetiva desta porção do Parque através do desenvolvimento de práticas de esporte e lazer a serem instaladas no local apontado na Figura 5. Nesta região, recomenda-se a instalação de equipamentos que possibilitem a prática de exercícios físicos, nos moldes dos Pontos de Encontros

Figura 6 - Exemplo do primeiro PEC instalado no Guará: a) Equipamentos b) Guia de utilização. (Fonte: www.guara.df.gov.br)

O local destinado ao PEC possui uma área de aproximadamente 2.000 m² e, além dos equipamentos para a prática de atividades físicas individuais, seria um espaço suficiente para a construção de 1 quadra de vôlei ou futebol de areia, instalação de 1 banheiro masculino e 1 banheiro feminino, 1 bebedouro e a construção de local de parada/descanso.

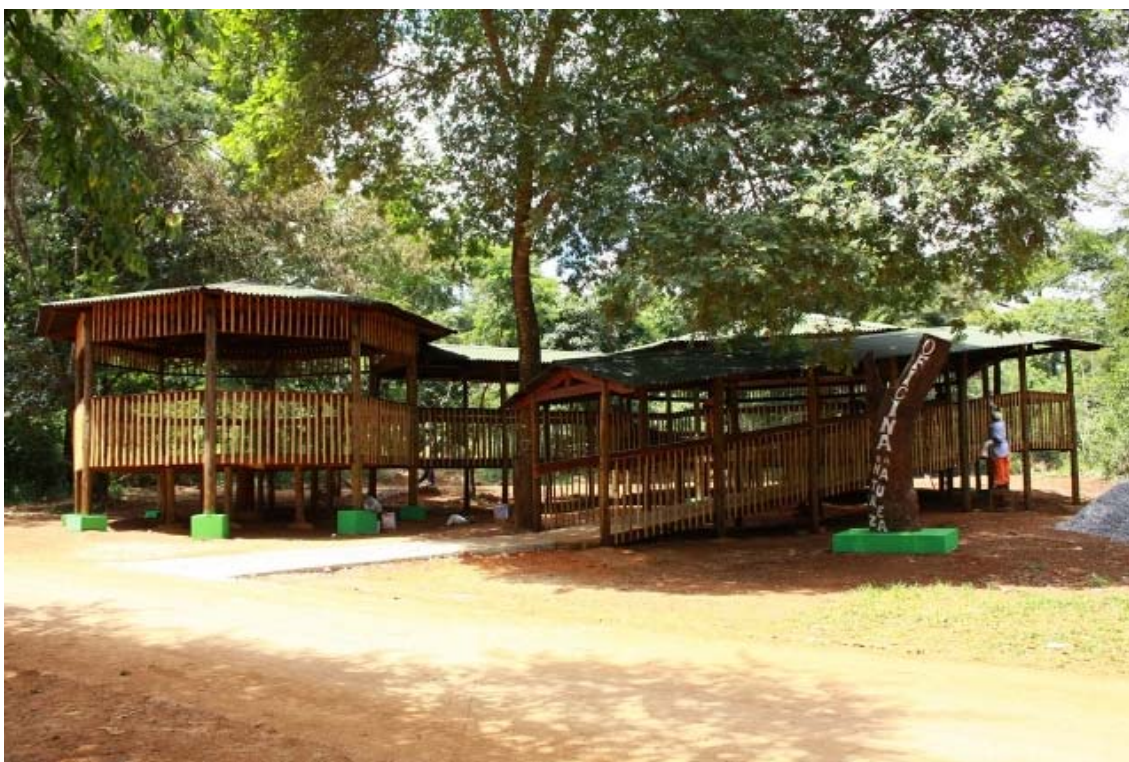
Figura 7 – Estrutura construída no Parque do Bosque e exemplo para implementação do ponto de parada/descanso na Área 27. (Fonte: www.novacap.df.gov.br).

Este ponto, destinado à parada e/ou descanso, poderá ser instalado nos moldes daquele construído pela Secretaria de Obras/Novacap no Parque do Bosque, que contou também com apoio da Administração Regional de São Sebastião (Figura 7). O local poderá ser utilizado ainda, para a realização de exposições, oficinas de reciclagem e arte natural, além de abrigar os visitantes do grupo de educação ambiental como um dos pontos de orientação e observação da paisagem.

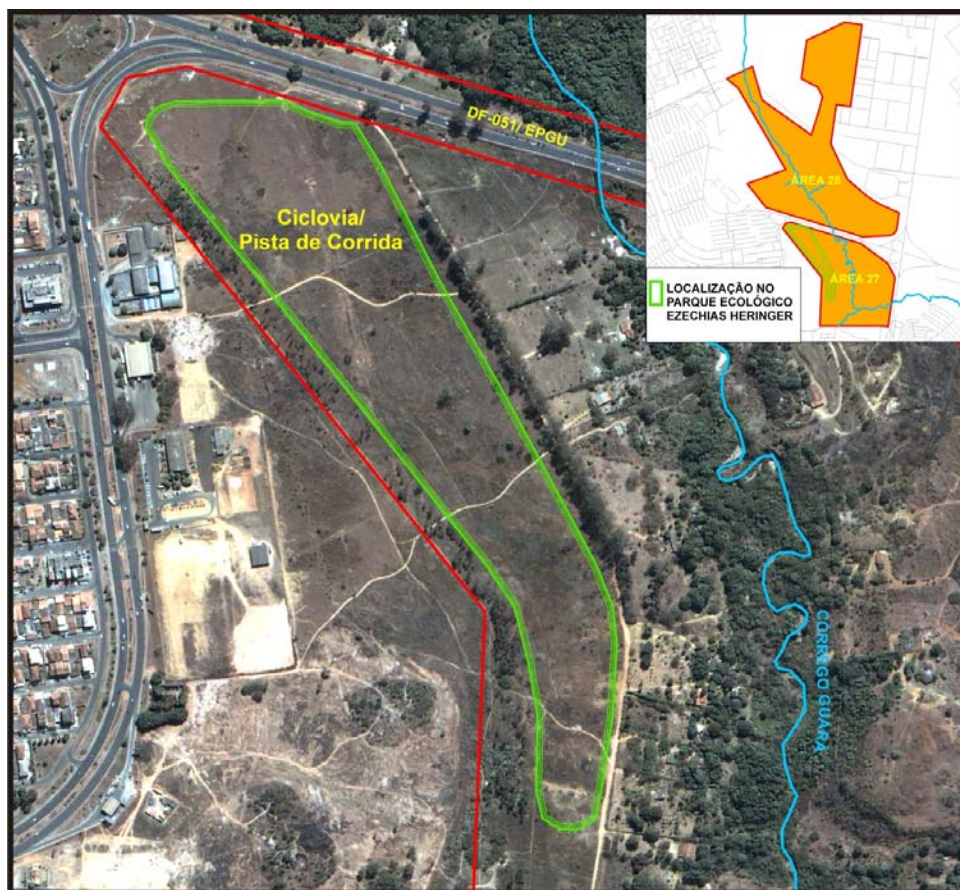
Figura 8 – Circuito sugerido para ciclovía/pista de corrida na Área 27.

Esta área será o início de um circuito de corrida e uma ciclovia, conforme o croqui apresentado na Figura 8. O circuito indicado possuirá uma extensão aproximada de 2.000 metros e deverá ser alvo de projeto de construção específico, contemplando a utilização de vias pavimentadas e requisição de iluminação junto à Companhia Energética de Brasília (CEB).

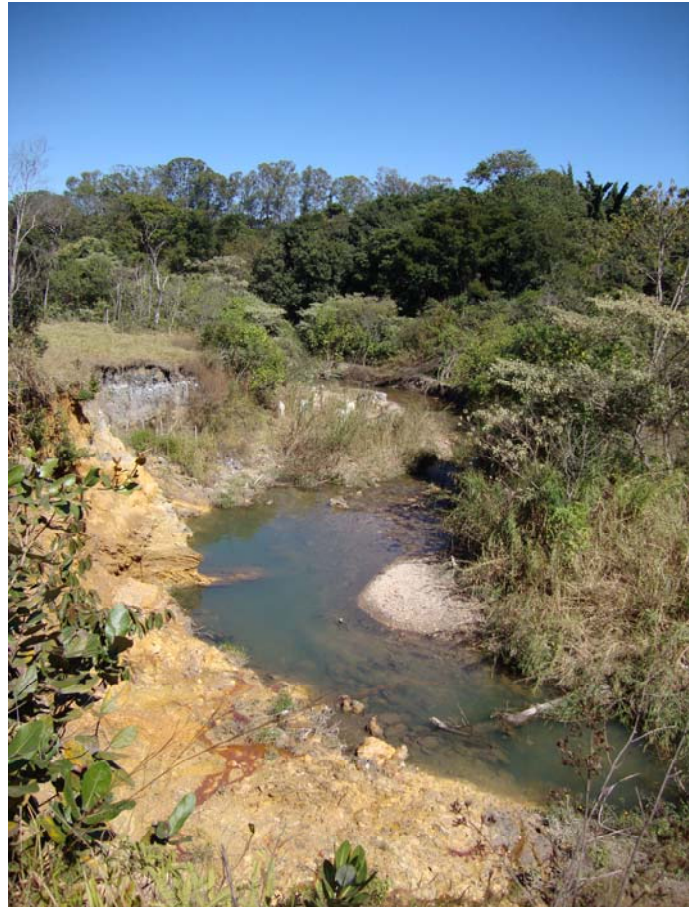
Figura 10 – Solapamento de margem no córrego do Guará e exposição de extrato rochoso.

A região do córrego deverá ser revitalizada, promovendo ações específicas de recuperação da APP (Figura 9 e Figura 10), conforme proposto no programa de Recuperação de Áreas Degradadas apresentado no presente estudo, e projetos específicos de contenção da encosta (Figura 11 e Figura 12).

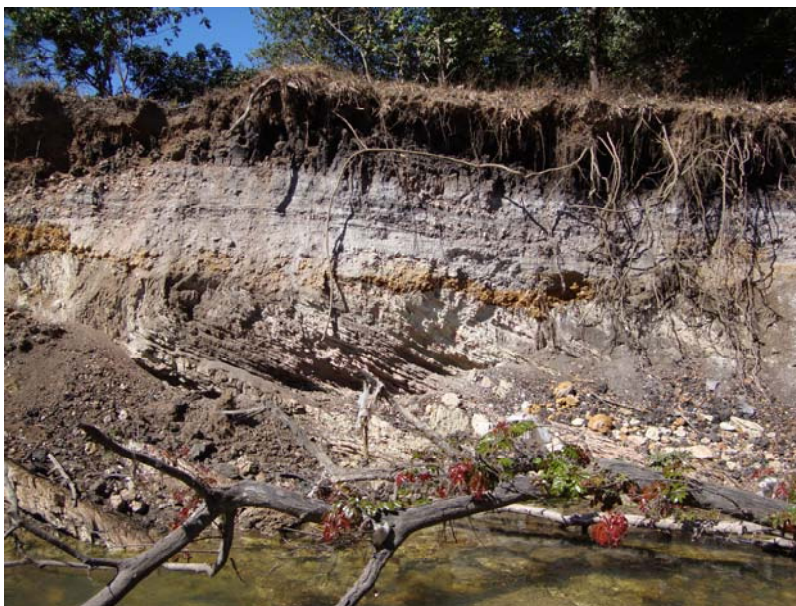
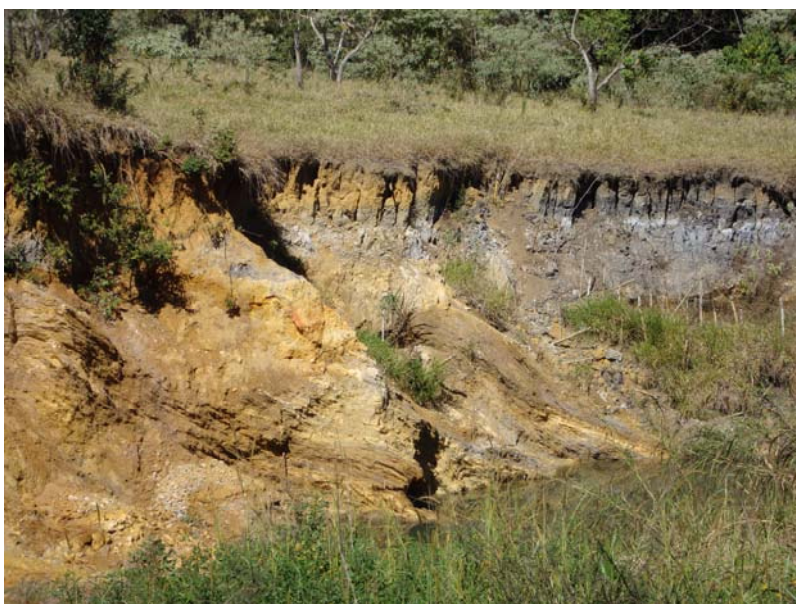
Figura 11 – Encostas erodidas.

Figura 12 - Encostas erodidas.

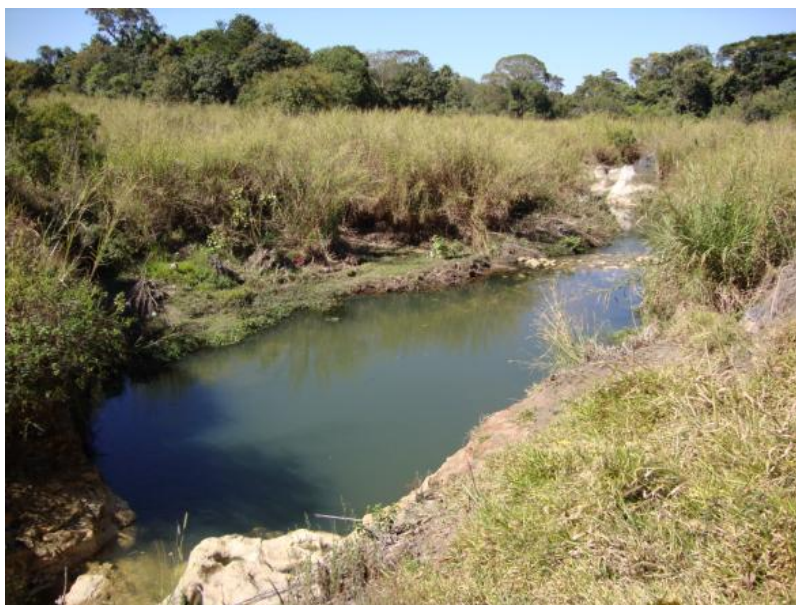
Figura 15 - Área do Poção que deverá ser revitalizada (recuperação da APP e munida de instalação de equipamentos de proteção e controle de erosão, de modo a zelar pela segurança dos visitantes).

- Poção, córrego do Guará (Figura 15) - deverão ser feitas ações de proteção e recuperação da mata ciliar, bem como a instalação de estruturas que o visitante possa ter acesso ao córrego em segurança. Todas as visitas nesta área deverão ser monitoradas por funcionários do Parque. Neste local poderão ser instalados painéis interpretativos, mostrando quais atividades de recuperação estão sendo realizadas e quais os cuidados que devem ser tomados em áreas de preservação permanente.;
