OFÍCIO Nº 164/2021-GAB DEP. DELMASSO

O Parque Ecológico Ezechias Heringer, com uma área de 345 hectares, está localizado dentro da Unidade de Conservação APA (Área de Proteção Ambiental) do Planalto Central. Abriga centenas de espécies de plantas, entre árvores, arbustos, flores, trepadeiras e cerca de 100 espécies de orquídeas catalogadas. Banhado pelo córrego Guará, é refúgio para algumas espécies de répteis, pequenos roedores e diversos tipos de pássaros. Seu nome homenageia o engenheiro pioneiro no estudo do Cerrado e suas orquídeas. A área onde está localizado foi um dos locais do DF em que o agrônomo e ambientalista Ezechias Heringer mais atuou, tendo observado variedades raras de orquídeas típicas do Cerrado e nativas desta região.

Diante deste cenário solicitamos a NOVACAP para elaborar um projeto de implantação definitiva do Parque Ecológico Ezechias Heringer, atendendo as diretrizes estabelecidas no Plano de Manejo. O projeto foi elaborado e apresentando, mas considerando a falta de recursos para sua execução não foi dada continuidade.

Considerando os fatos narrados acima, solicito a Vossa Excelência encaminhar o projeto em anexo para o Conselho Gestor de Parcerias Púb

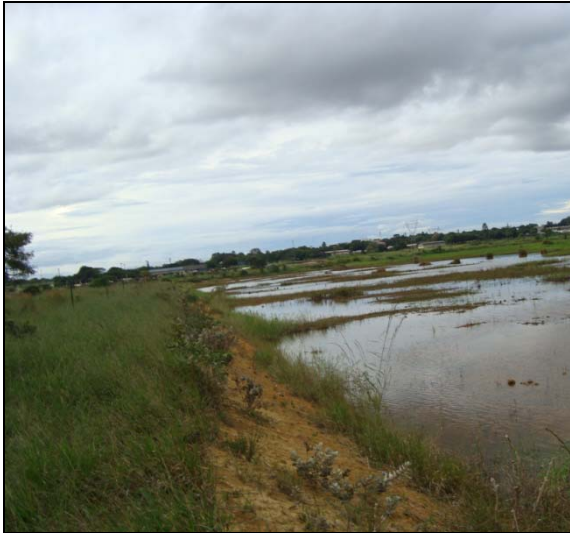
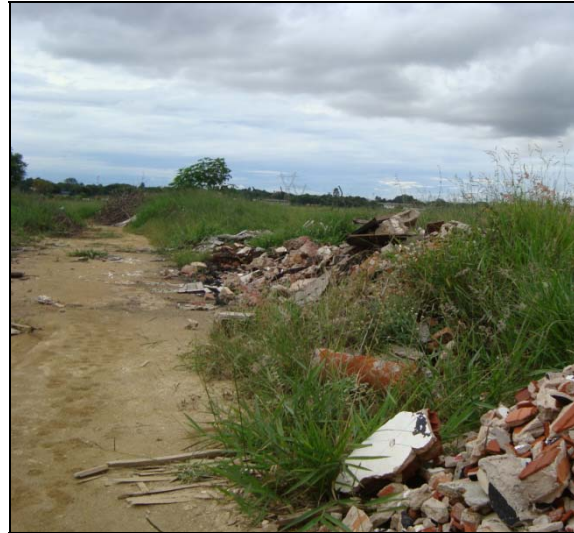
Além das formações vegetais citadas, identificou-se próximo a antiga lagoa de estabilização (atualmente é uma lagoa de detenção de águas pluviais) um ecossistema denominado Brejo. Neste local, que antes da alteração antrópica era uma Vereda, observa-se a disposição inadequada de resíduos em diversos pontos e a paisagem encontra-se completamente desfigurada (Figura 20 e Figura 21).

Figura 20 - Lagoa de retenção.

Figura 21 - Deposição de entulhos nas bordas da antiga lagoa.

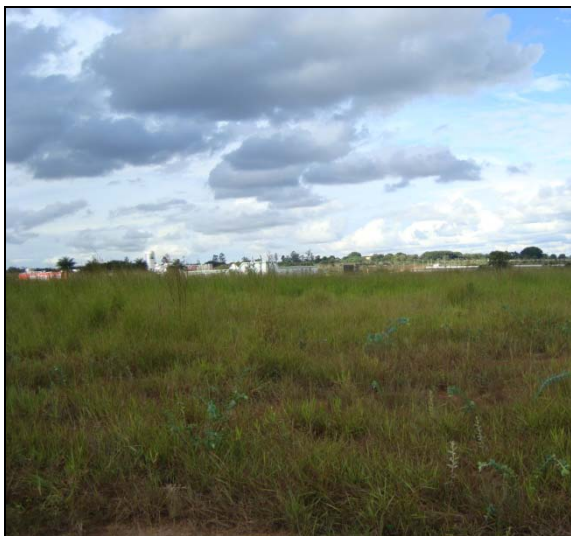
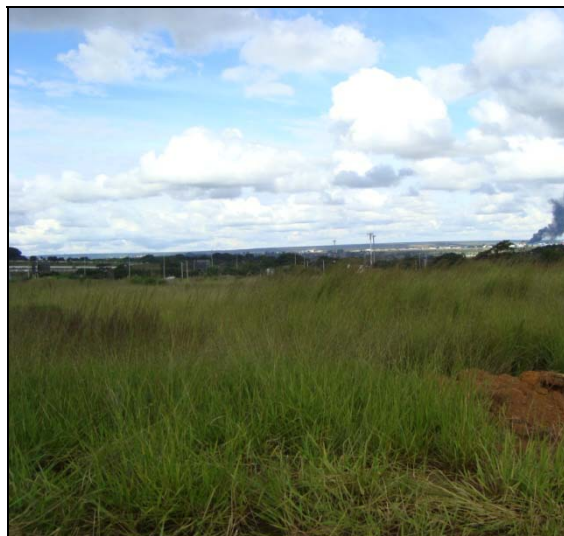
Conforme mostrado na Figura 22 e na Figura 23, a área de Cerrado-ralo presente no Parque encontra-se bastante alterada. Observa-se a presença de gramíneas exóticas (*Melinis minutiflora* e *Brachiaria sp*) em detrimento das espécies nativas. A dispersão de gramíneas africanas no ecossistema do Cerrado ocasiona vários distúrbios ecológicos. Os principais são a perda de capacidade produtiva das espécies vegetacionais nativas e o aumento vertiginoso da biomassa, o que facilita a ocorrência de incêndios. A área da

Figura 22 apresenta maior quantidade de espécies gramíneas e herbáceas (*Vernonia sp* e *Borreria sp*) do que a área da Figura 23, esta infestada por Capim gordura (*Melinis minutiflora*) e Braquiária (*Brachiaria sp*).

Figura 22 - Área próxima à lagoa de detenção.

Figura 23 - Invasão de gramíneas exóticas.

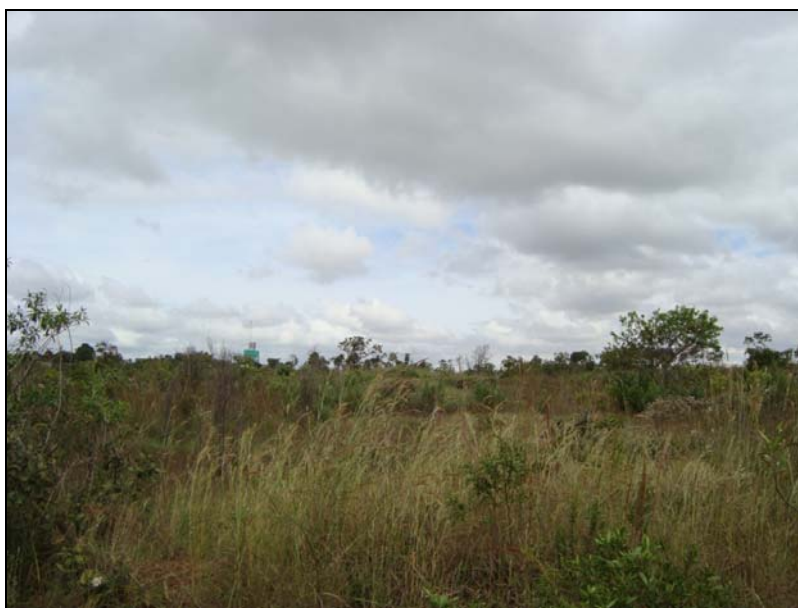
A formação campestre Campo-sujo (Figura 24) é caracterizada pela presença de arbustos e principalmente sub-arbustos em meio a gramíneas. Mormente, estão presentes em áreas cujo solo possui baixa profundidade e fertilidade. A presença de herbáceas é abundante e em poucos casos possuem indivíduos lenhosos com altura superior a 3 m.

Figura 24 - Campo sujo situado na Área 6 do PEEH.

Assim como observado no Cerrado ralo, o Campo sujo apresenta proliferação de gramíneas exóticas. No entanto, ainda observa-se a presença de diversas herbáceas tais como Mata-pasto (*Senna rugosa*), Buta (*Cissampelos ovalifolia*) e Samambaia-brava (*Pteridium aquilinum*). Há descontinuidade da vegetação em vários pontos, em consequência da retirada de cascalho. Vale ressaltar que a exposição do solo acarreta diversos malefícios na constituição ecológica.

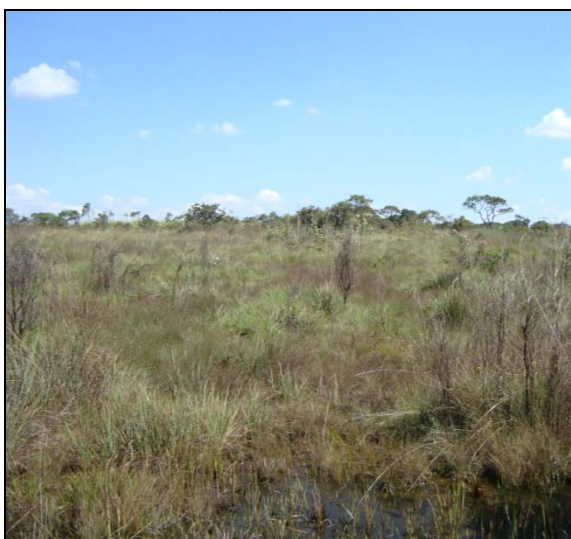
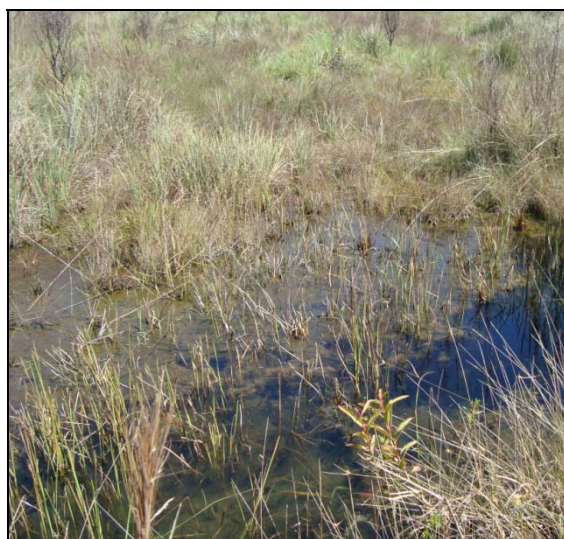
Segundo Marimon (2007), esses campos, nitidamente dependentes de água, possuem grande importância para a conservação da água de superfície e da biodiversidade por estarem diretamente ligados aos cursos d'água formadores das bacias hidrográficas, como também podem abrigar numerosas espécies florísticas e faunísticas do cerrado brasileiro, as quais muitas vezes são habitat dependentes, ou seja, dependem exclusivamente deste ambiente para algumas funções biológicas (Figura 25 e Figura 26).

Figura 25 - Campo de murundus situado no PEEH.

Figura 26 - Saturação hídrica do solo.

Como ilustram as Figura 25 e Figura 26 observa-se a condição ecológica equilibrada desta fitofisionomia, pois nesta área de campo de murundus não

ocorre infestação de gramíneas exóticas e nem a presença de espécies lenhosas que não sejam nativas. A preservação desta área é relevante para a manutenção das pequenas nascentes e mananciais que fazem parte das bacias formadoras do córrego Guará.

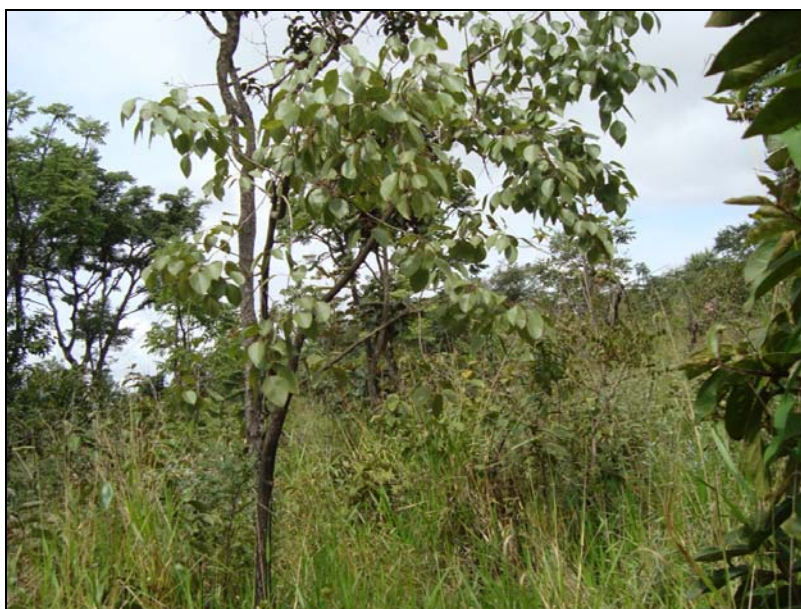
Em alguns pontos das Matas que margeiam o córrego Guará encontram-se fragmentos de cerrado sentido restrito bem preservados (Figura 27), coordenadas SICAD 1820560/ 8247835. Essa fitofisionomia é a mais ampla do Cerrado no Distrito Federal. Caracterizada por apresentar estrato arbóreo de até 8 metros de altura, as árvores possuem a casca grossa, galhos retorcidos e folhas espessas. A presença de arbustos, sub-arbustos e gramíneas nativas é comum. Os tipos de solos associados a esta fitofisionomia são Latossolos-Vermelho Escuro e Latossolos Vermelho-Amarelo.

Figura 27- Cerrado típico próximo as Matas do córrego Guará.

Na poligonal do Parque o cerrado típico está restrito a poucos pontos. Nas extremidades dos fragmentos dessa vegetação ocorrem invasões de *Brachiaria* sp. Verifica-se a presença de vários indivíduos arbóreos típicos, tais como: Marmelo-do-cerrado (*Plenckia populnea*), Pau-Terra (*Qualea grandiflora*), Pequi (*Caryocar brasiliense*), Ipê (*Tabebuia serratifolia*), Gomeira (*Volchysia thyrsoidea*), etc.

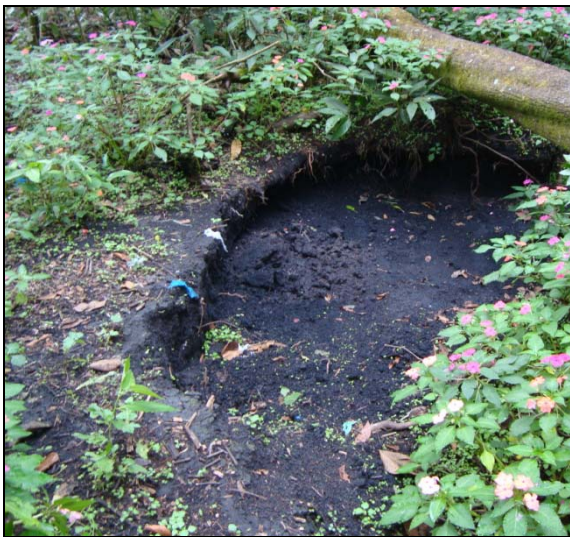
Figura 29- Retirada de terra.

Por outro lado, há outros usos inadequados que contribuem para a descaracterização dos ecossistemas naturais do Parque, como podem ser observados na Figura 29 e na Figura 30. A deposição irregular de lixo que ocorre em diversos trechos dentro do Parque prejudica o ecossistema nativo, favorecendo a disseminação de patógenos, proliferação de animais domésticos e silvestres (ratos) nocivos ao homem e ao ecossistema, promovendo a contaminação do lençol freático e diminuição da capacidade de resiliência da vegetação presente.

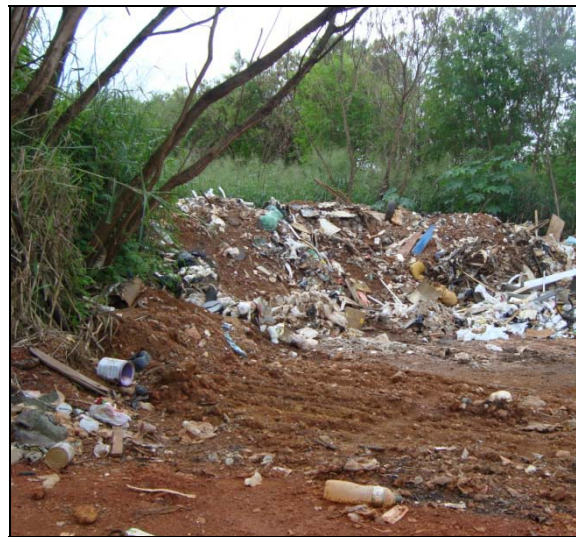
Figura 30- Deposição de lixo.

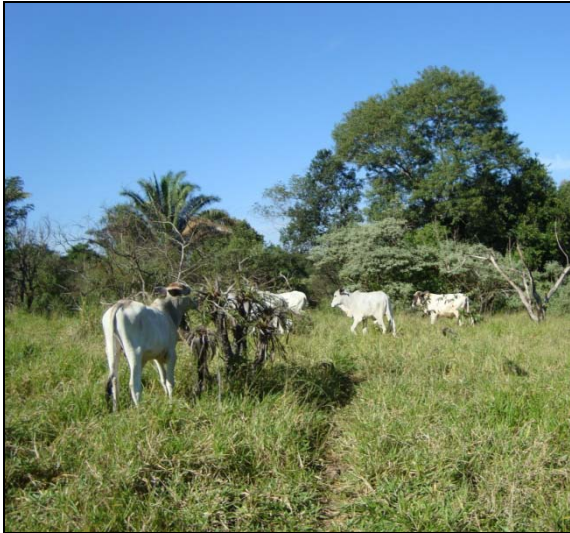
A criação de gado exerce impacto significativo na biota local. Além de contribuir para a compactação do solo, essa atividade auxilia na infestação de gramíneas africanas, dificultando a regeneração de espécies nativas (Figura 31). Outra espécie exótica presente no Parque são os bambuzais que, assim como as demais exóticas, desenvolvem-se em vários trechos da área protegida. Por ser uma espécie da família Gramineae, possui reprodução e dispersão abundantes, o que ocasiona desequilíbrio da vegetação nativa presente (Figura 32).

Figura 31- Bovinos de chacareiros que são criados soltos no interior do Parque.

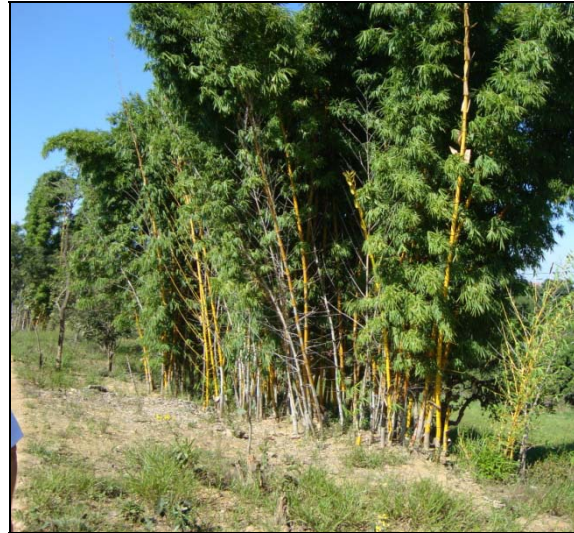
Figura 32- Bambus próximos a Mata.

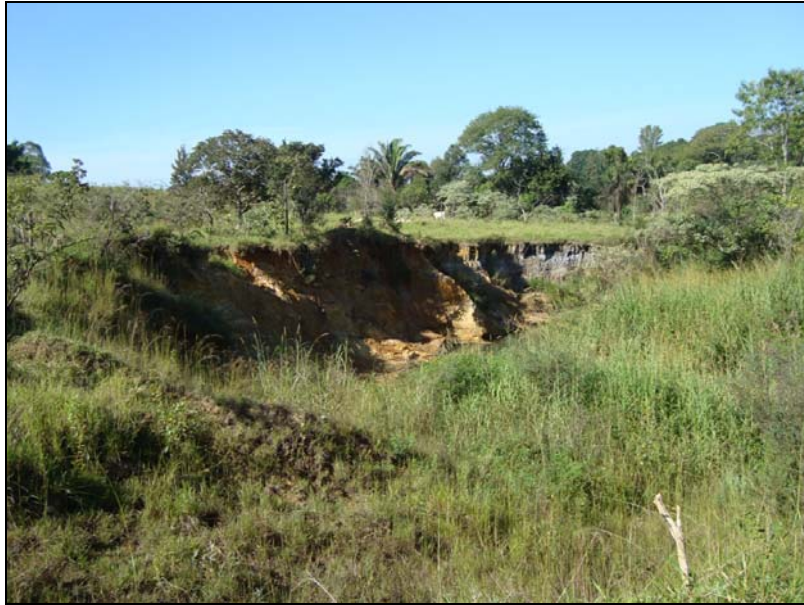
Figura 33- Processo erosivo nas margens do córrego Guará.

Na área que abrange o Parque Ecológico Ezechias Heringer encontram-se processos erosivos em diversos estágios de formação. Há locais que apresentam carregamento superficial de sedimentos, como também trechos com desfragmentação acentuada dos solos (Figura 33). Após a remoção da cobertura vegetal nativa, os solos das regiões do Cerrado são altamente susceptíveis à erosão causada pelas chuvas (Corrêa, 2005). O problema se agrava quando há duas estações definidas, uma seca e outra de chuvas, como ocorre no Cerrado.

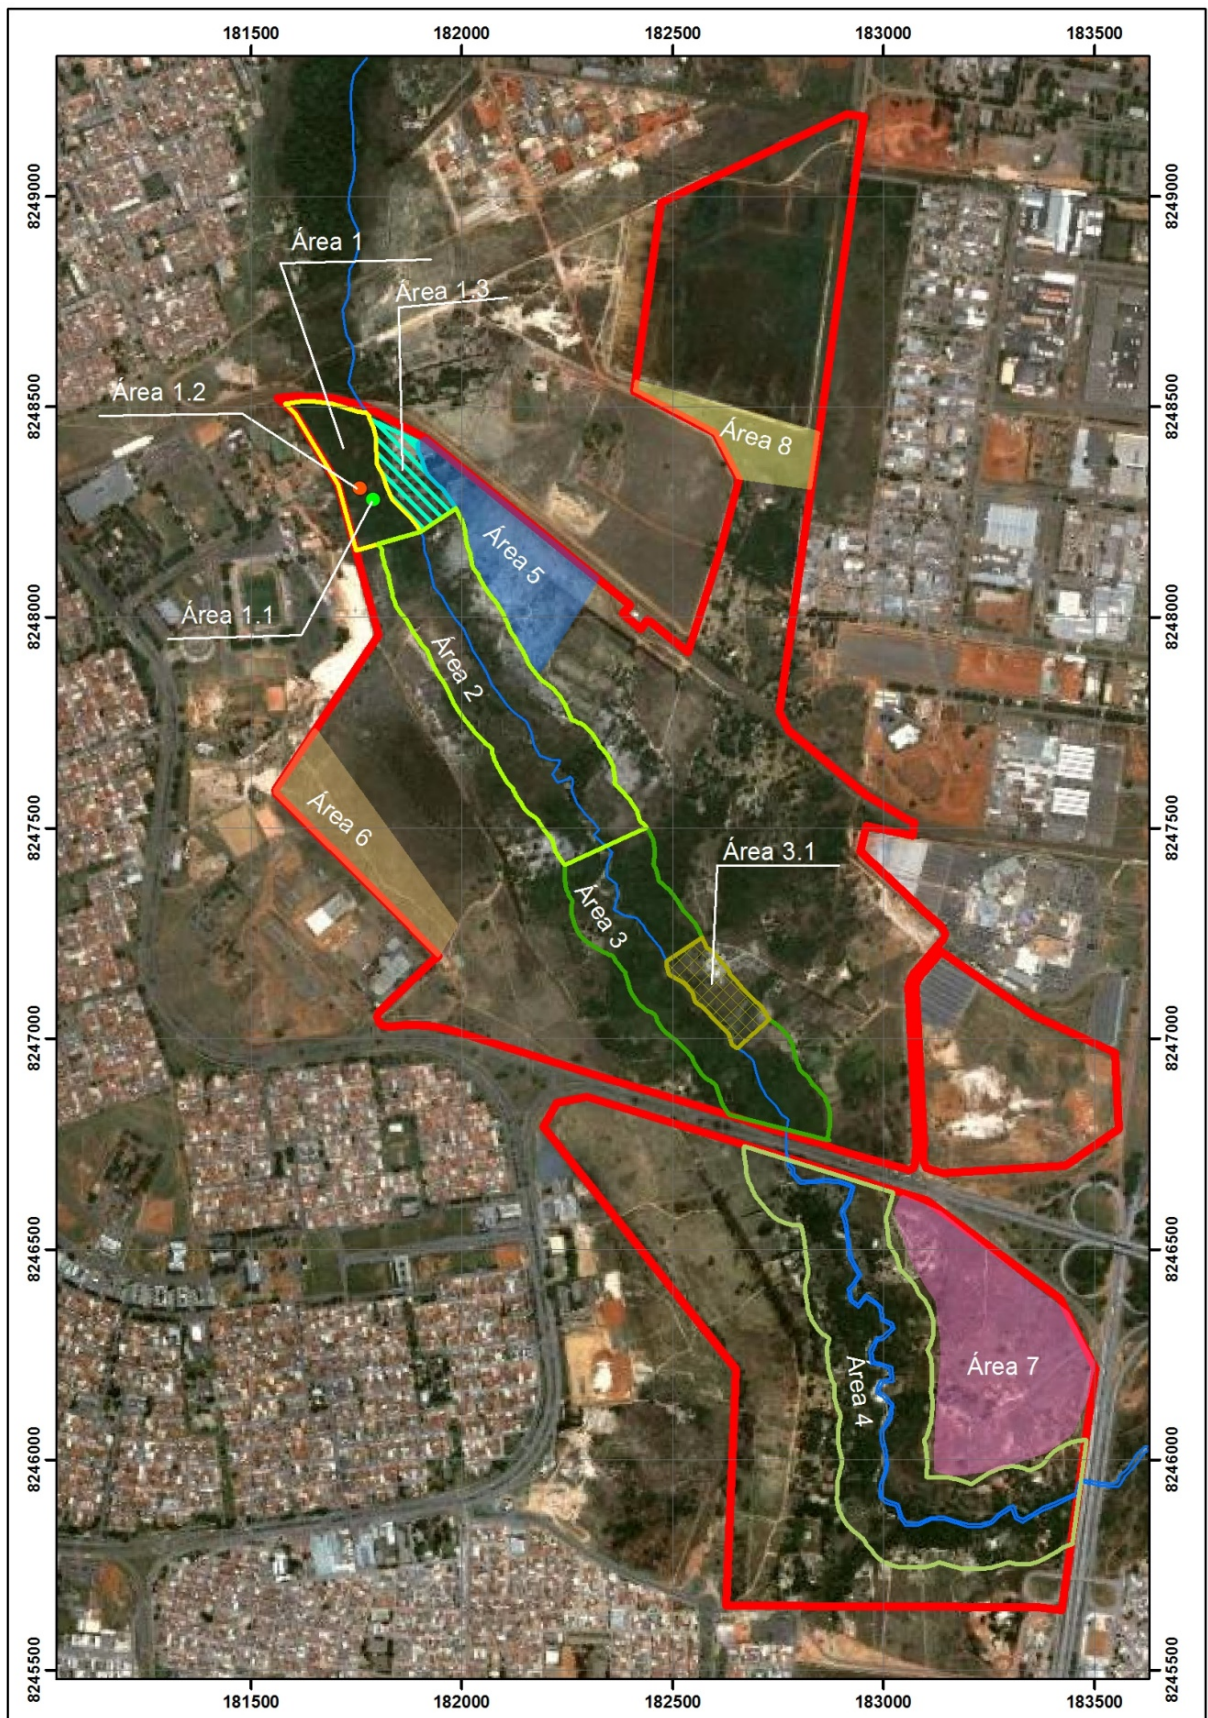
Figura 34 - Áreas prioritárias para recuperação.

O plano de recuperação das áreas do PEEH foi segmentado em oito áreas prioritárias de atuação, conforme ilustra (Figura 34). As áreas (1, 2, 3 e 4) estão situadas na formação florestal. Enquanto nas áreas (5, 6, 7 e 8) a formação predominante é o cerrado campestre. Devido à diferença das características vegetacionais das duas formações, as ações de recuperação foram adaptadas para cada situação.

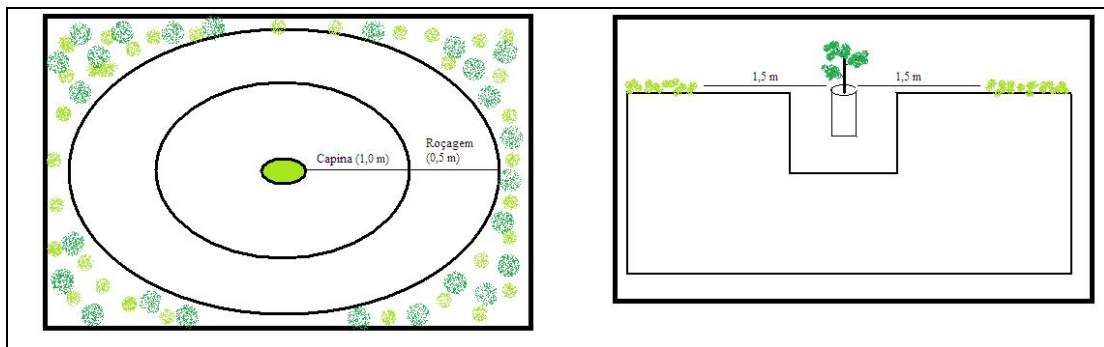
A limpeza da área deve, preferencialmente, restringir-se à roçada da vegetação herbácea e subarborescente daninha, que pode competir com as mudas das espécies arbóreas em busca de luz, de umidade e de nutrientes. Ao redor de cada muda e plântula de regeneração natural deve ser feito o coroamento de 1,0 m com enxada e complementação com roçadeira manual até atingir o raio de 1,5 m, retirando assim toda a massa vegetal, sendo que essa matéria vegetal morta resultante da roçada e coroamento, deve ser mantida na área formando uma manta protetora do solo, que servirá também como fonte de nutrientes e de matéria orgânica. Nessa técnica, a maior parte do solo continua protegida pela vegetação herbácea morta contra a erosão (Figura 35).

Figura 35- Ilustração esquemática da limpeza da área.

A roçagem será efetuada entre linhas com roçadeira mecânica acoplada a trator de pneus. Em áreas menores e como complemento será usado roçadeiras mecânicas, manuais e foices. Em áreas pequenas e com pouca infestação por *Brachiaria* sp. e outras invasoras exóticas, a roçagem manual é recomendada para evitar a compactação do solo. As roçagens devem coincidir com os períodos mais úmidos do ano e nos primeiros 3 anos deve ocorrer de três a quatro vezes ao ano no mínimo.

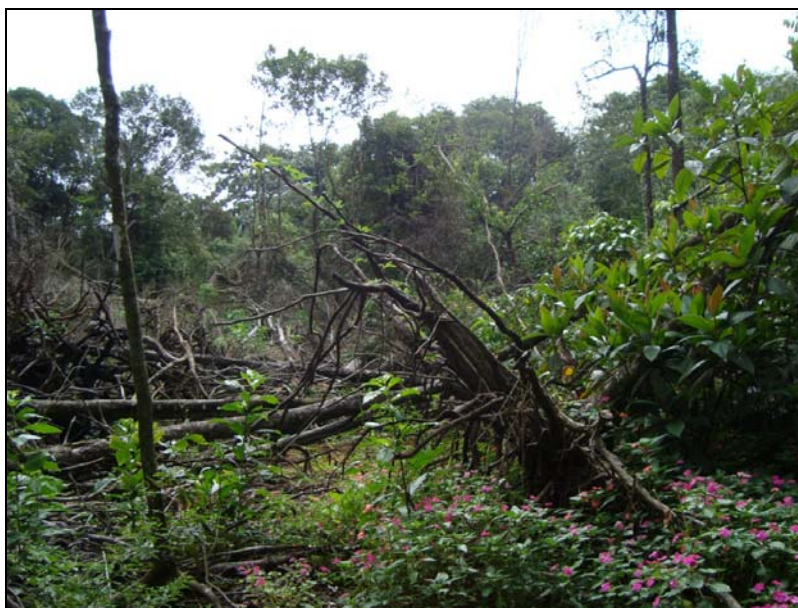
Nessa área há uma clareira aberta devido à ação de incêndio subterrâneo que atingiu as raízes, provocando assim a queda de várias árvores que formavam o dossel desta mata (Figura 38). O local possui uma área de aproximadamente 1.980 m². Observou-se que havia pessoas coletando parte do solo, chamada de terra preta, para comercializar em pequenas quantidades. Localização coordenada SICAD: 181757 / 8248307.

Figura 38 - Clareira aberta devido a queimada subterrânea na área 1.1.

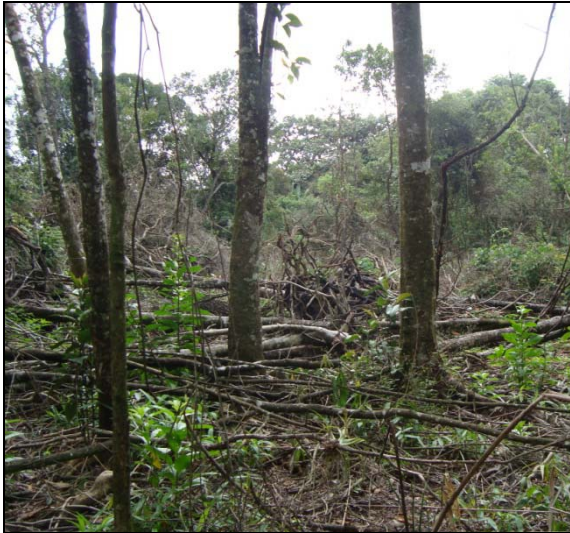
A área apresenta regeneração natural das plântulas arbóreas jovens, chamadas de espécies recrutadas, e ervas (Figura 39). O controle das espécies exóticas juntamente com a sucessão ecológica favorecerá a recuperação da clareira. Árvores mortas, galhos e outros restos vegetais que possam impedir a entrada de luz devem ser retirados para que os indivíduos arbóreos jovens possam competir por luz e conseqüentemente crescer recompondo a vegetação da clareira.

Figura 39 - Presença de regeneração natural.

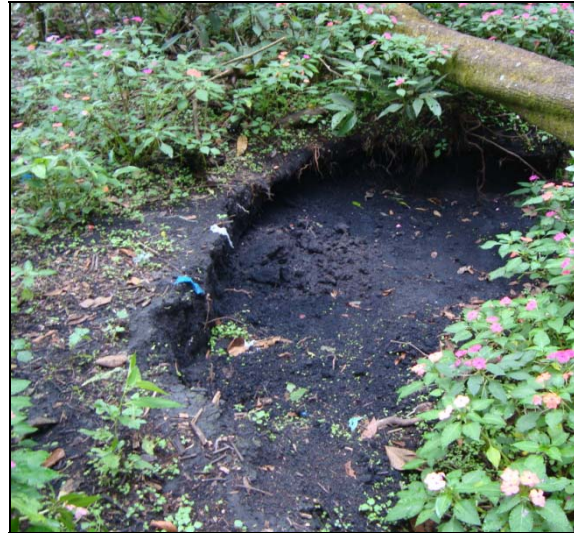
Segundo Kotchetkoff-Henriques (1989), o tamanho da área afetada por um distúrbio é fator que influencia na determinação das espécies que ocuparão o espaço criado. Essa influência é definida pela qualidade do solo e pelo tempo de insolação ao qual está exposto, sendo que clareiras pequenas permitirão o desenvolvimento de sementes germinadas das espécies já estabelecidas na comunidade e que necessitam de radiação solar mais direta para completar seu desenvolvimento (Figura 40), e clareiras grandes, favorecerão a germinação de sementes das espécies pioneiras.

Figura 40- Abertura de pequena clareira e extração de solo para comercialização.

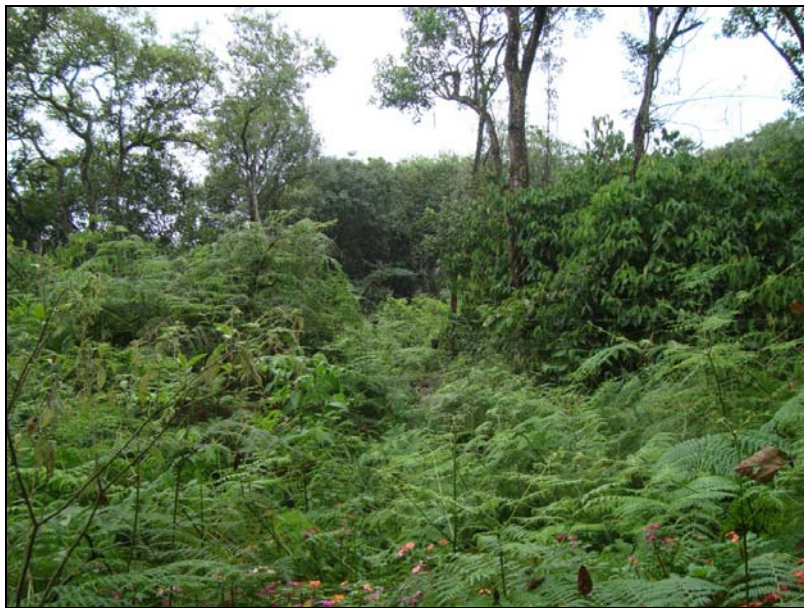
Local com as mesmas características da Área 1.1, onde foi aberta uma clareira em função de incêndio subterrâneo que causou a derrubada de várias árvores (Figura 41). Com a queda dos indivíduos arbóreos formou-se uma clareira com área de aproximadamente 1.050 m². Uma característica deste local foi o rebaixamento do solo em função do incêndio, ocasionando a queda das árvores, que ficaram espalhadas pelo local. Localização coordenada SICAD: 181789 / 8248279.

Figura 41- Aspecto geral da clareira.

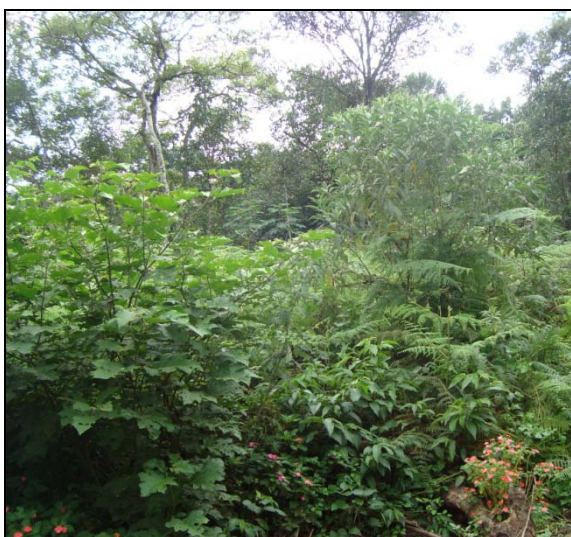
Esta área apresentou um nível de regeneração elevado como se observa na Figura 42. Observou-se que as espécies arbóreas e arbustivas estão em processo de sucessão secundária. As árvores mortas, galhos e restos vegetais que possam impedir a entrada de luz devem ser retirados para que os indivíduos arbóreos jovens possam crescer.

Figura 42- Situação da regeneração.

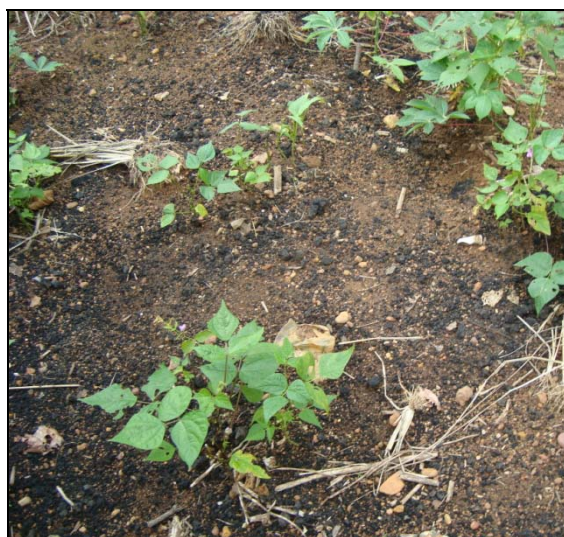
Figura 43- Sinais da queimada subterrânea.

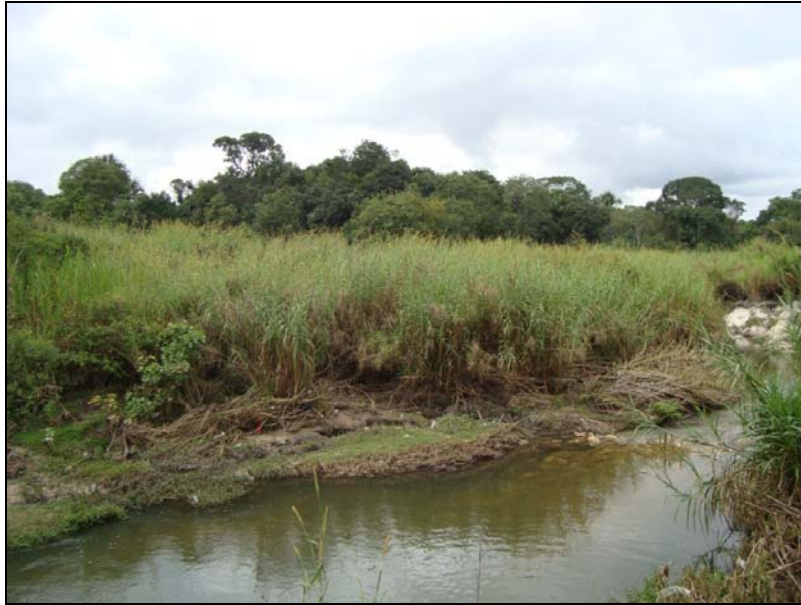
Este local foi denominado de área 1.3 situando-se entre o córrego do Guará e a linha do metrô. Apresenta intensa invasão de *Brachiaria* sp. e *Andropogon* sp. (Figura 44) devido à falta de manutenção e manejo dessas invasoras. Esta área já foi revegetada com mudas nativas em um espaçamento 6 x 6 m, porém devido à falta de manutenção não foi obtido êxito na tentativa de recuperação da borda da mata. A área tem um tamanho aproximado de 2,4 hectares, com 244 m ao longo do córrego por 100 m a receber o tratamento de recuperação.

Figura 44- Presença de *Brachiaria* sp na área 1.3.

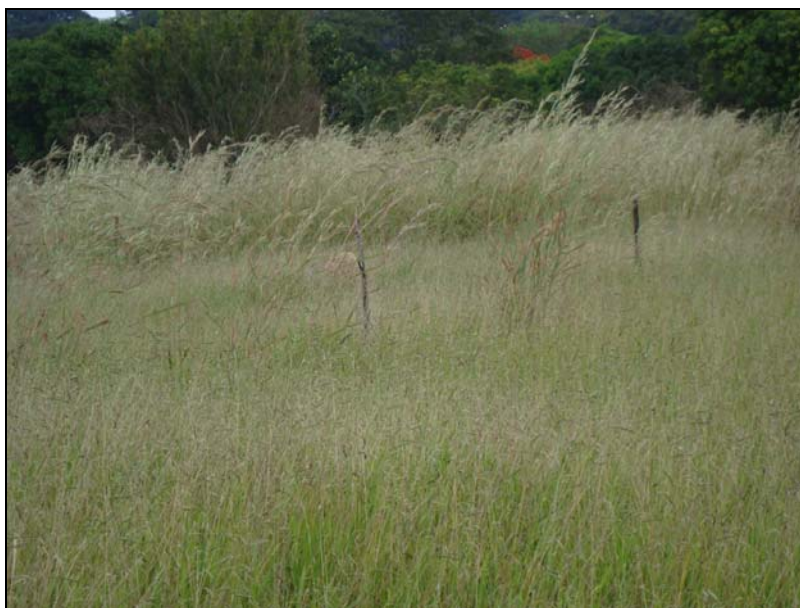
A área não apresenta sinais claros de regeneração devido à forte antropização, o que se observou foi a tentativa de recuperação da área por meio do plantio de mudas com espaçamento 6 x 6 m, mas sem sucesso devido a falta de manutenção como coroamento e roçagem das invasoras (Figura 45). Na borda mais próxima ao córrego há uma forte presença de espécies arbóreas exóticas como Mangueira, Mamona, Bananeira e outros, o local também serve de ponto de descarte de produtos advindos de roubos como mostra a Figura 46.

Figura 45 - Sufocamento das mudas plantadas por *Brachiaria* sp.

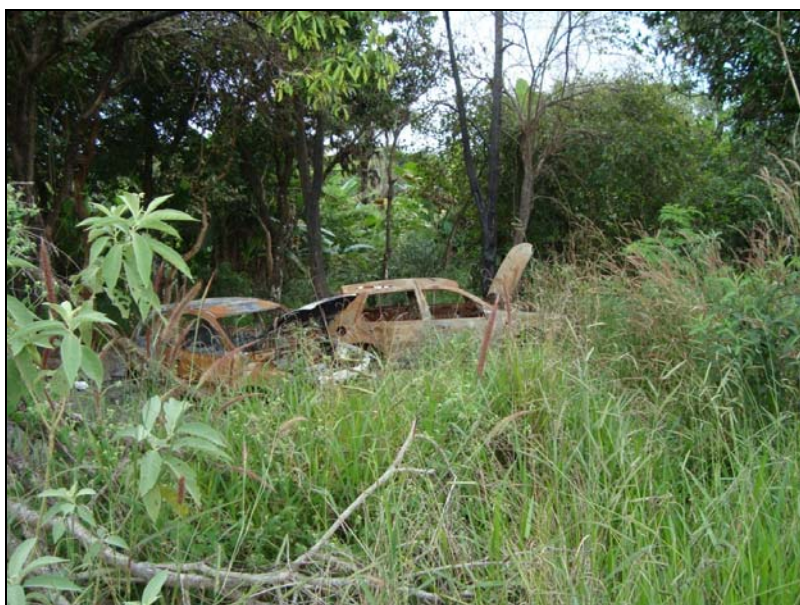
Figura 46- Borda do córrego Guará apresentando presença de espécies exóticas e dois carros queimados no local.

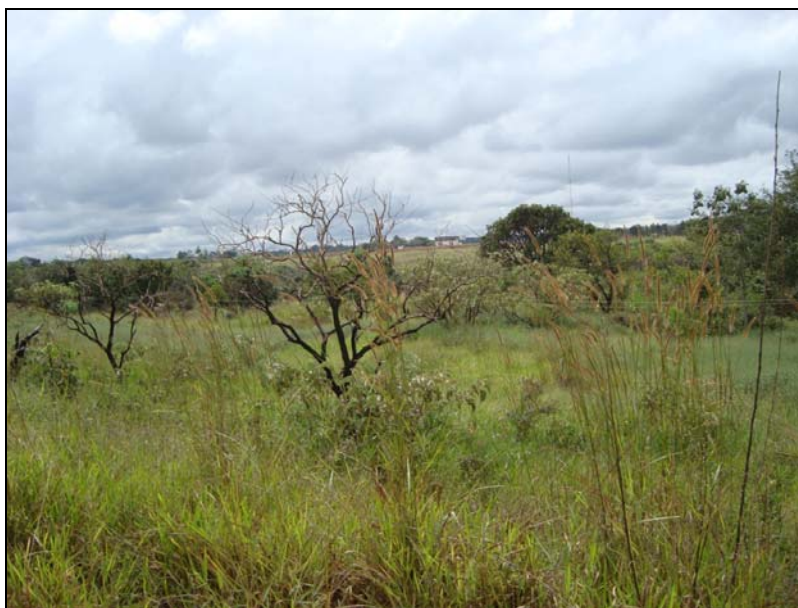
Figura 47 - Competição entre espécies nativas e exóticas.

A área 2 tem como vizinha a área 1.3, margeando também o córrego Guará e a linha do metrô. Em alguns trechos foram introduzidas mudas com espaçamento 6 x 6 m, mas observou-se a taxa de mortalidade alta devido à falta de manutenção como coroamento e roçagem da vegetação exótica. A área tem um tamanho de 18,3 hectares.

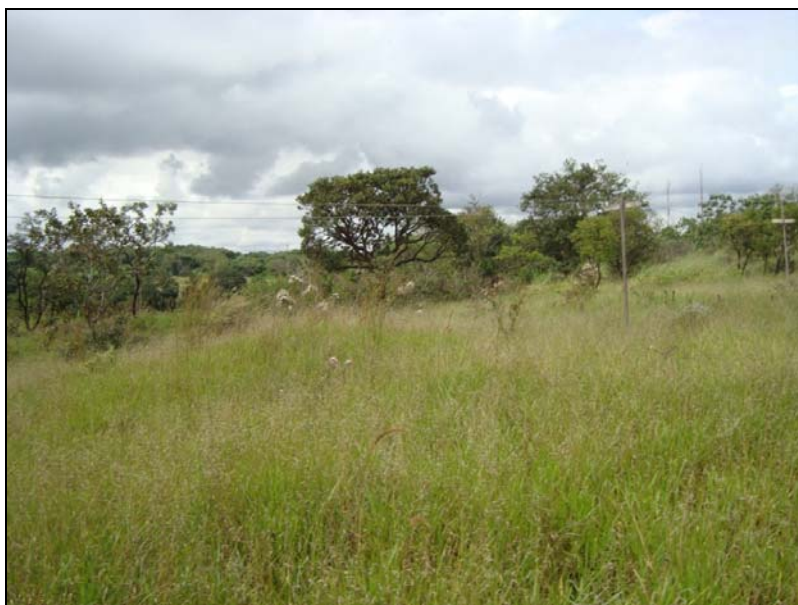
Figura 48 - Infestação de *Brachiaria sp.*

exercer função de proteção ao solo e fonte de nutriente a planta. Como se pode observar na Figura 48, a presença das gramíneas exóticas impede o crescimento das regenerações, tendo como consequência a infestação dessas áreas onde a degradação causou a retirada de árvores nativas. Desse modo, a densidade de indivíduos lenhosos é reduzida.

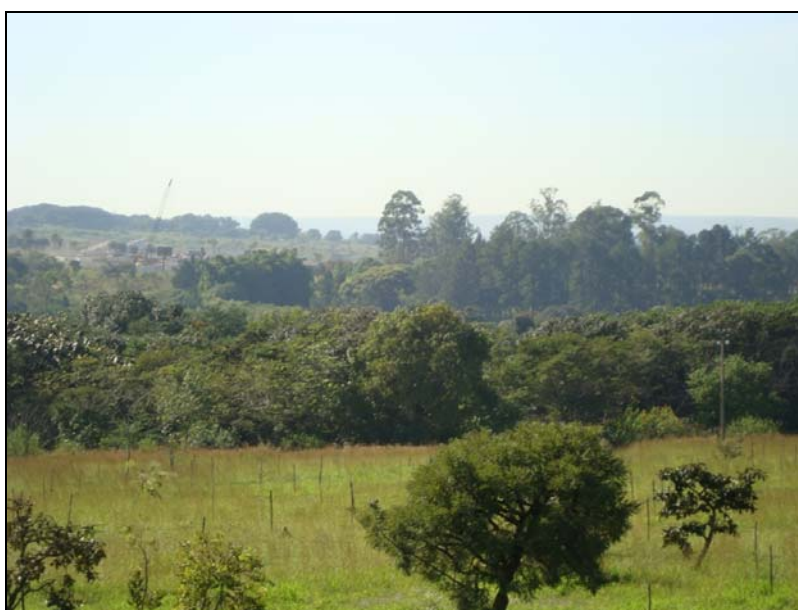
Este local apresenta uma área extensa ao longo do córrego, sendo este margeado por chácaras até o limite do parque que é a DF – 051. A Mata de galeria da área 3 é a que apresenta o melhor estado de conservação, tendo a maior parte da área de preservação permanente (APP) coberta em grande parte por vegetação nativa (Figura 49). Pode-se observar presença de arbustos e gramíneas exóticas nos pontos mais degradados e das espécies lenhosas *Eucalyptus* sp. e *Pinus* sp. na divisa do parque com a via mencionada (Figura 50). A área 3 contempla 14,3 hectares.

Figura 49- Aspecto geral da área 3.

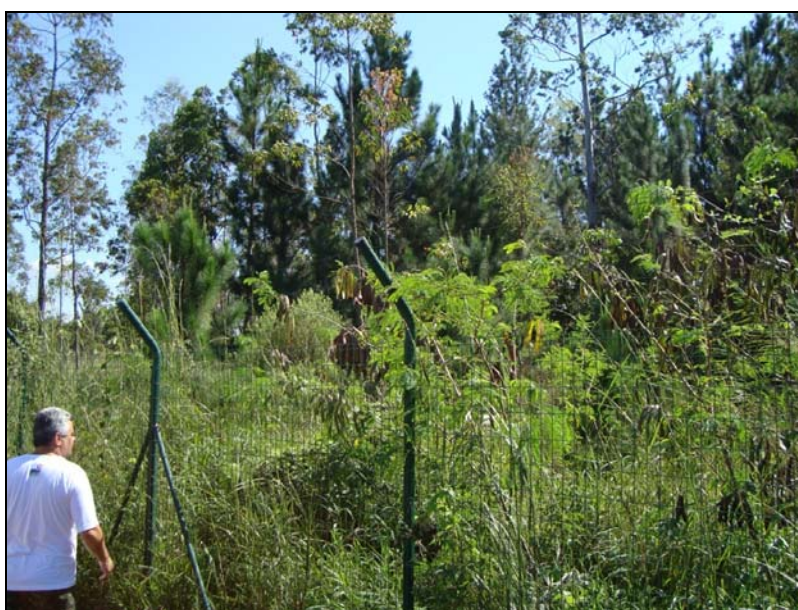
Figura 50- Presença de espécies exóticas lenhosas na área 3.

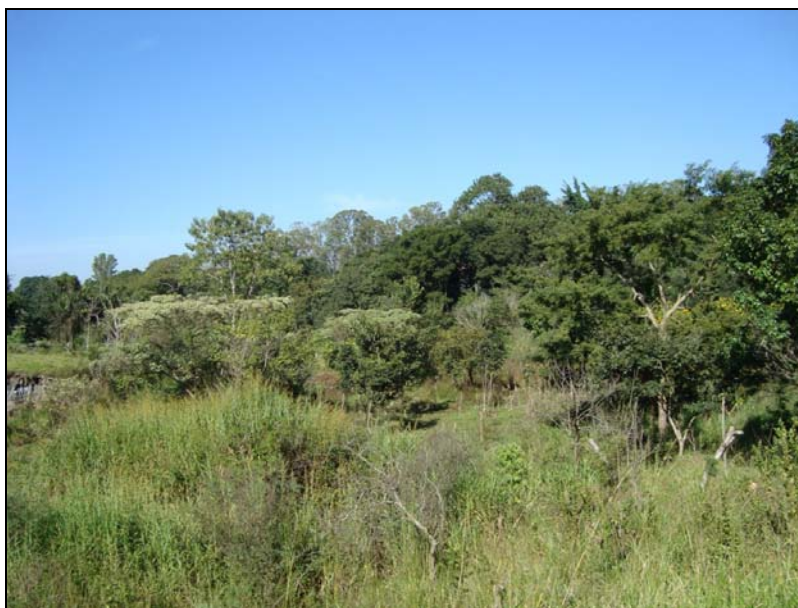
Figura 51 - Aspecto geral da Mata de Galeria da Área 4.

Nota-se a invasão de indivíduos arbóreos, arbustivos e gramíneas exóticas como manga, eucalipto, cana, bananeira, capim-gordura e braquiária, que se estabeleceram ao longo do córrego Guará em função da presença das chácaras que estão às margens do corpo hídrico (Figura 51).

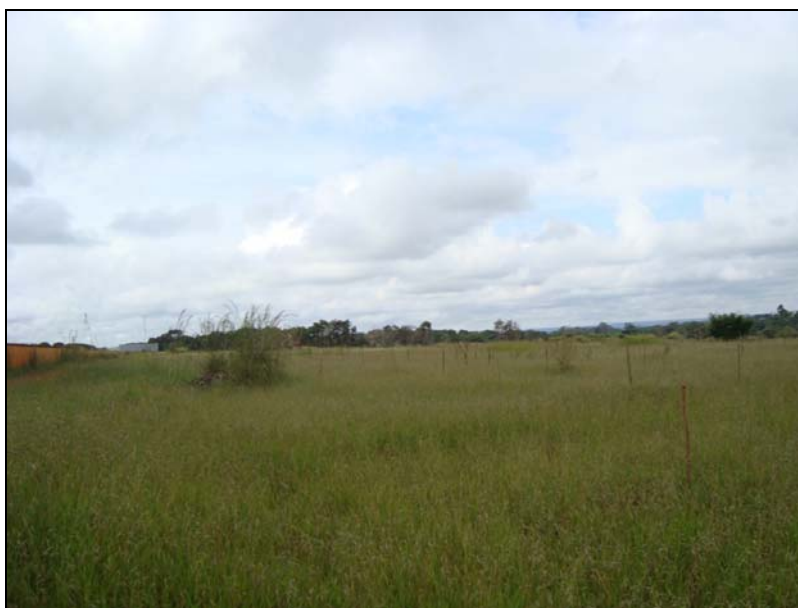
Área de 7,8 hectares com declividade plana infestada por gramínea exótica (*Brachiaria sp*). Localizada abaixo da linha do metrô com coordenadas SICAD do centro da área são: 182108/8248080. O solo no local é caracterizado como Latossolo Vermelho. Verifica-se que na área já foi realizado um programa de revegetação. No entanto, devido à falta de manutenção (tratos culturais) as gramíneas africanas “sufocaram” as mudas nativas, portanto inviabilizando o êxito do programa, conforme ilustra a Figura 53.

Figura 53- Plantio mal sucedido.

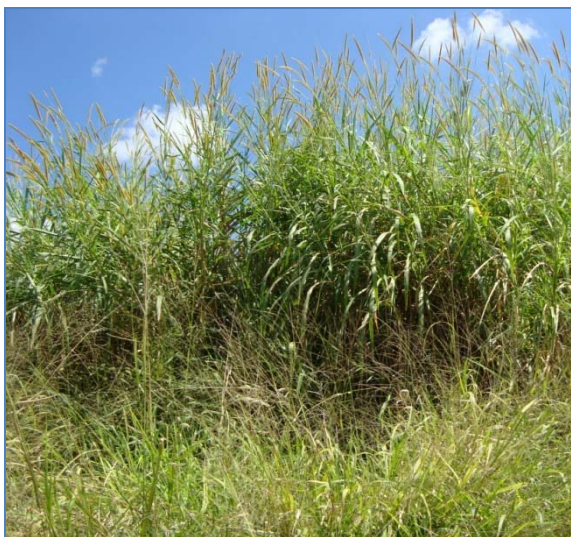
Área de 6 hectares com declividade plana infestada por gramíneas exóticas (*Brachiaria sp*, *Pennisetum sp*, *Melinis minutiflora*) (Figura 54). Localizada próximo ao CAVE (Complexo Administrativo, Vivencial e Esportivo) e ao Campo de murundus, as coordenadas SICAD do centro da área são 181743/8247521. Identificam-se na área dois tipos de solo: Latossolos e solos hidromórficos. Nos locais que são limites com o Campo de murundus observa-se manchas de solo hidromórfico (Figura 55). Nas regiões mais externas próximas a borda, o solo é mais argiloso e profundo sendo caracterizado como Latossolo.

Figura 54- Biomassa elevada de gramíneas exóticas.

Há em grande parte da área a consolidação de gramíneas exóticas com alturas superiores a 4 metros. A biomassa elevada dessas gramíneas serve como material combustível para ocorrência de queimadas de impacto

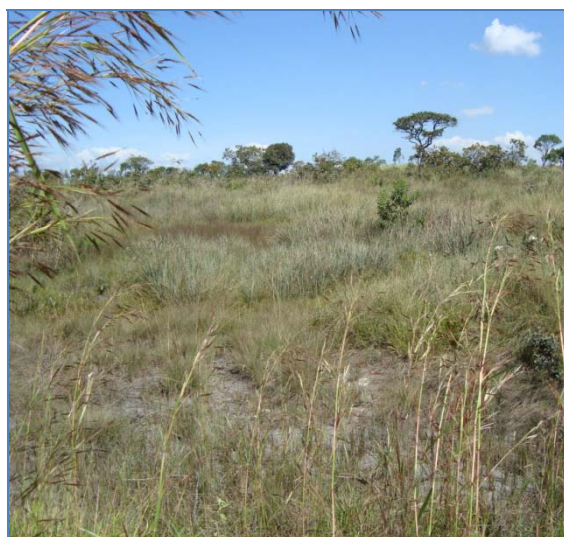
Figura 55- Área de campo úmido.

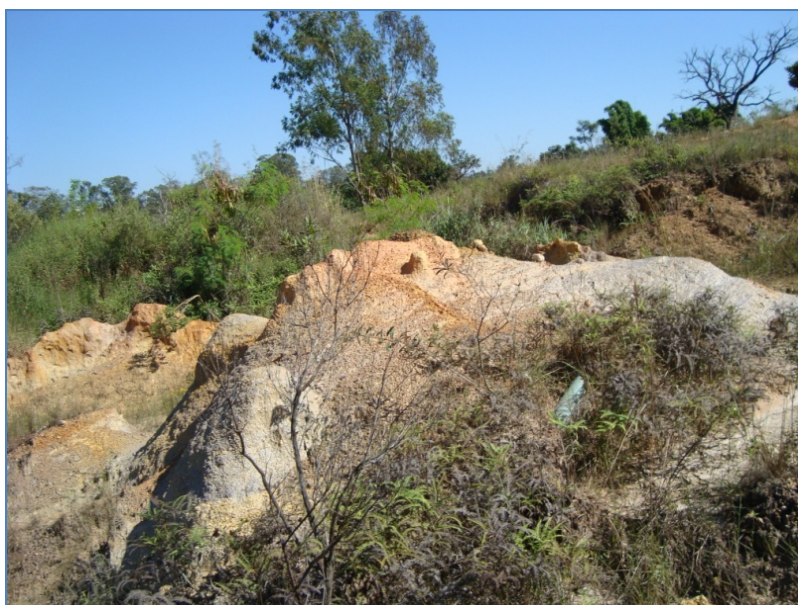
Identificam-se na área dois tipos de solos. Latossolos nos locais com presença de vegetação e Cambissolos nas antigas glebas de extração de cascalho (Figura 56). Além do estado edáfico inadequado para revegetação, verifica-se ainda presença de espécies exóticas lenhosas como Mangueira, Flamboyant e Cambuí.

Figura 56 - Cascalheira desativada.

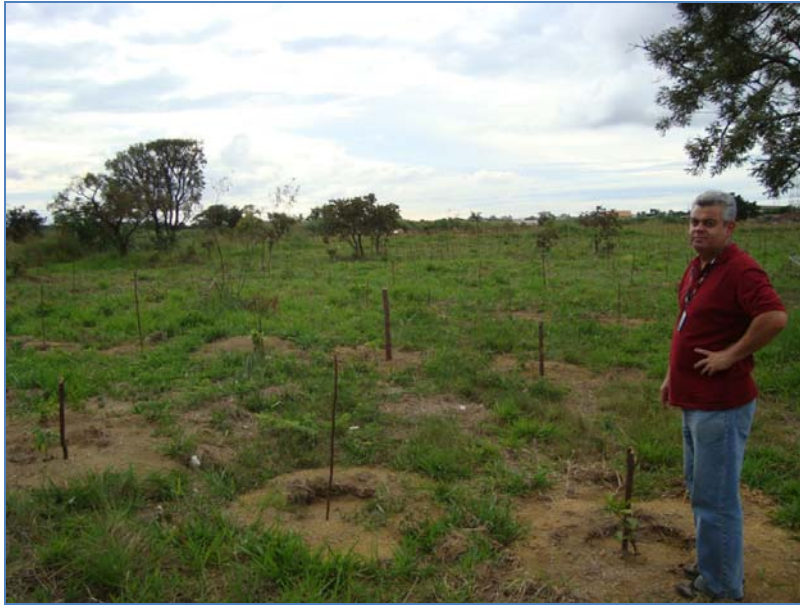
Na área 8 encontra-se um programa de revegetação com espécies arbóreas nativas do Cerrado (Figura 57). Por meio das vistorias realizadas constata-se que o plantio foi efetivado há pouco tempo. Em uma análise prévia, observa-se que o desenvolvimento das mudas está satisfatório. Entretanto, este está sendo ameaçado pela presença de gramíneas africanas ao redor do local do plantio. A deposição de entulhos oriundos de pequenas edificações também prejudica o equilíbrio biótico.

Figura 57 - Programa de revegetação efetuado na área.

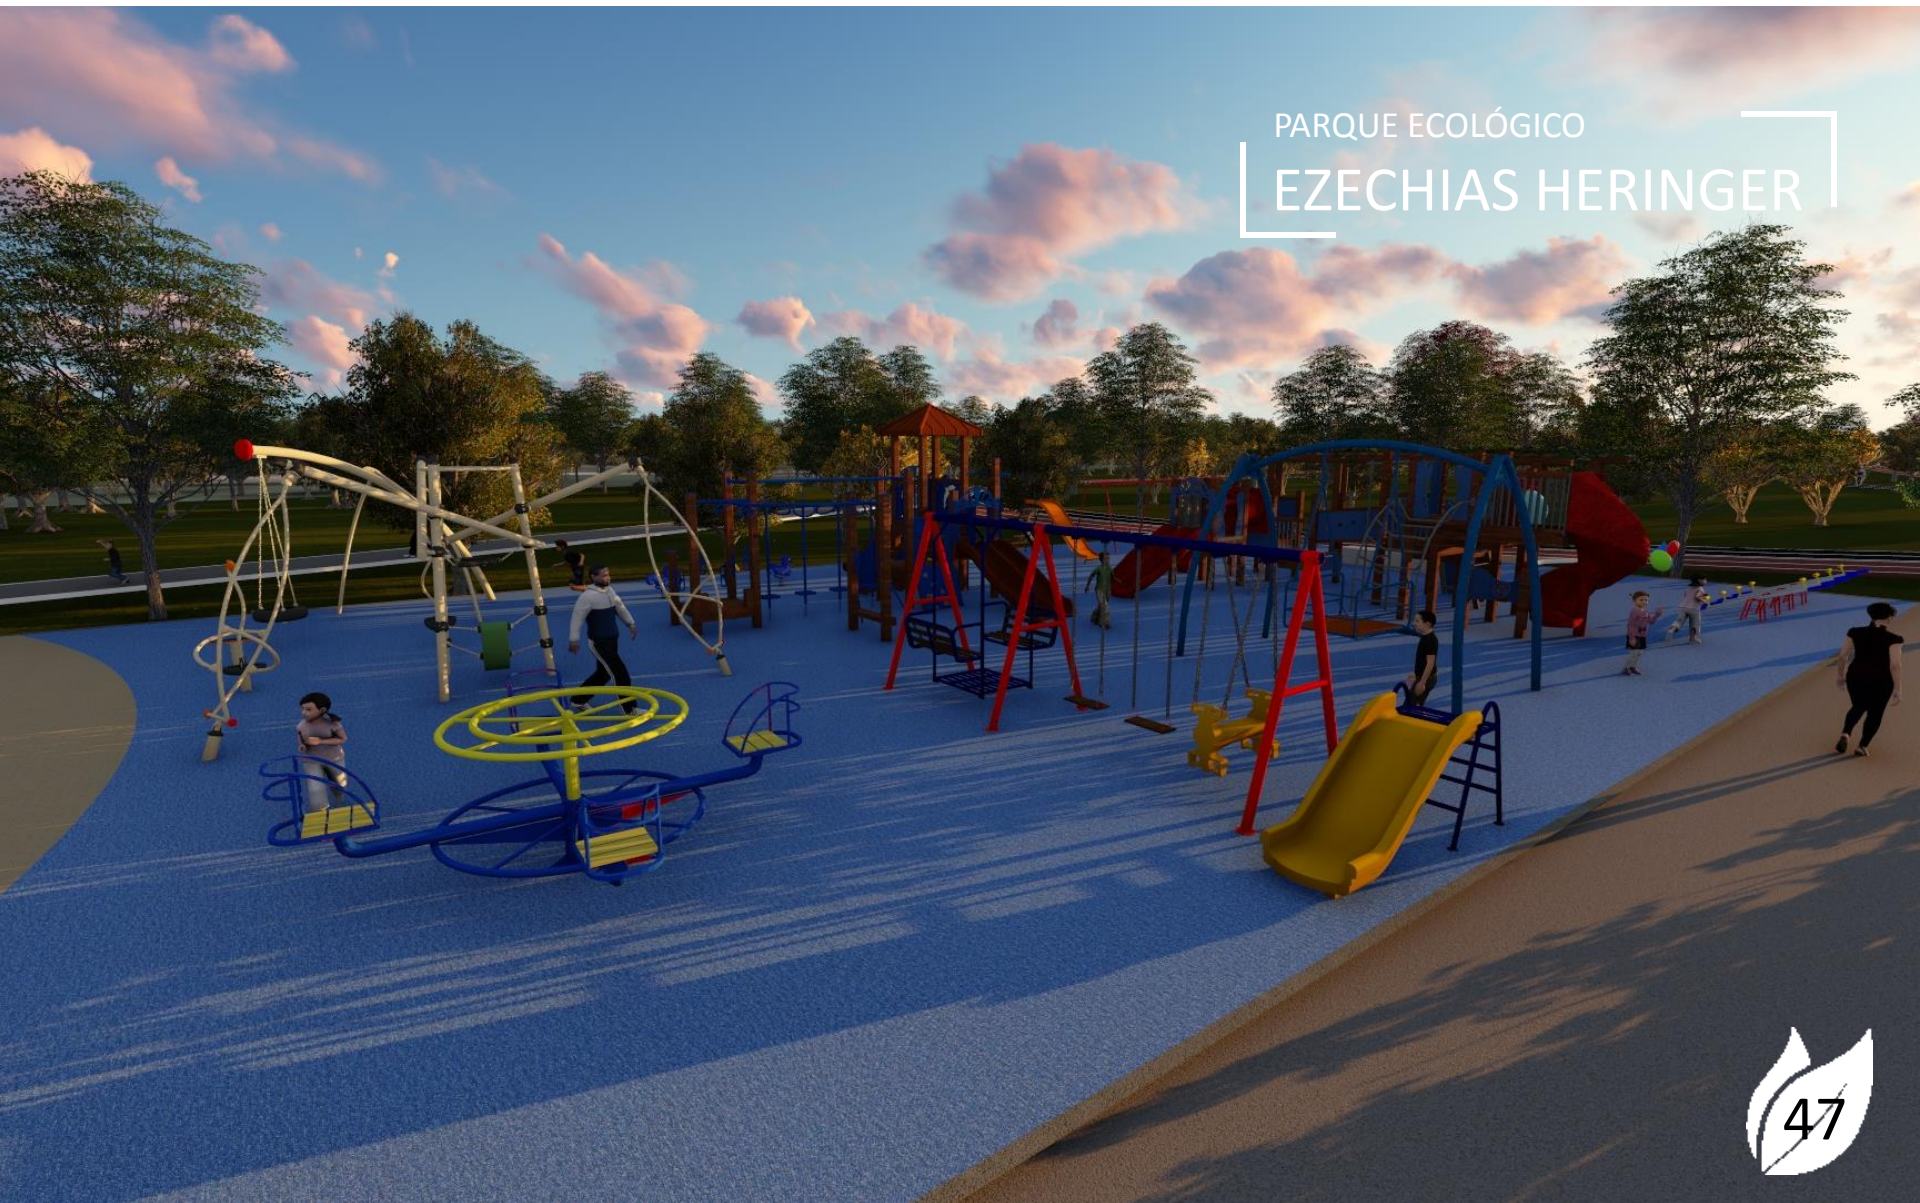
**PISO EM BORRACHA, ALTO
DESEMPENHO NA ABSORÇÃO DE
IMPACTO, ANTI-DERRAPANTE, NA COR
AZUL**
