OFÍCIO Nº 164/2021-GAB DEP. DELMASSO

O Parque Ecológico Ezechias Heringer, com uma área de 345 hectares, está localizado dentro da Unidade de Conservação APA (Área de Proteção Ambiental) do Planalto Central. Abriga centenas de espécies de plantas, entre árvores, arbustos, flores, trepadeiras e cerca de 100 espécies de orquídeas catalogadas. Banhado pelo córrego Guará, é refúgio para algumas espécies de répteis, pequenos roedores e diversos tipos de pássaros. Seu nome homenageia o engenheiro pioneiro no estudo do Cerrado e suas orquídeas. A área onde está localizado foi um dos locais do DF em que o agrônomo e ambientalista Ezechias Heringer mais atuou, tendo observado variedades raras de orquídeas típicas do Cerrado e nativas desta região.

Diante deste cenário solicitamos a NOVACAP para elaborar um projeto de implantação definitiva do Parque Ecológico Ezechias Heringer, atendendo as diretrizes estabelecidas no Plano de Manejo. O projeto foi elaborado e apresentando, mas considerando a falta de recursos para sua execução não foi dada continuidade.

Considerando os fatos narrados acima, solicito a Vossa Excelência encaminhar o projeto em anexo para o Conselho Gestor de Parcerias Púb

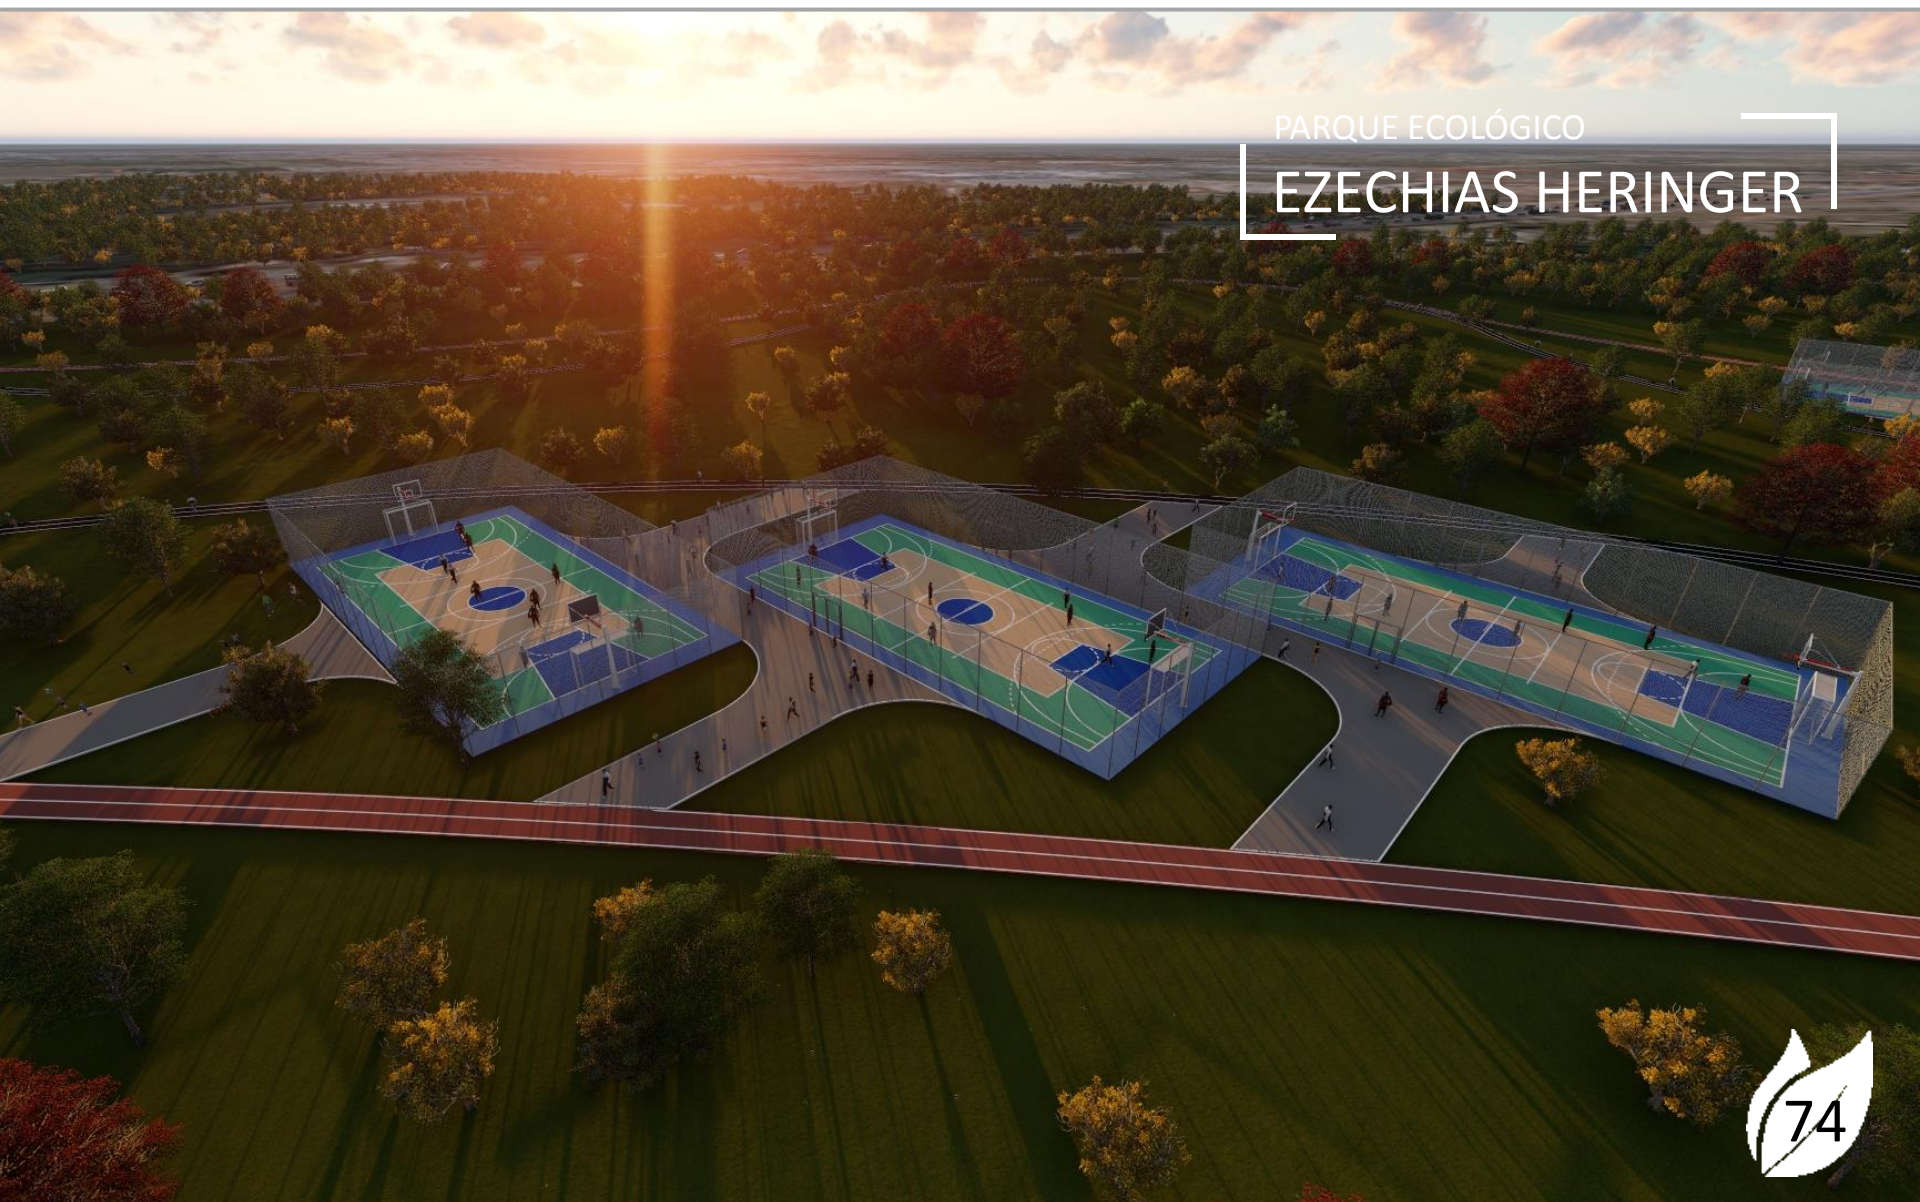
QUADRAS POLIESPORTIVAS E PISTA DE SKATE

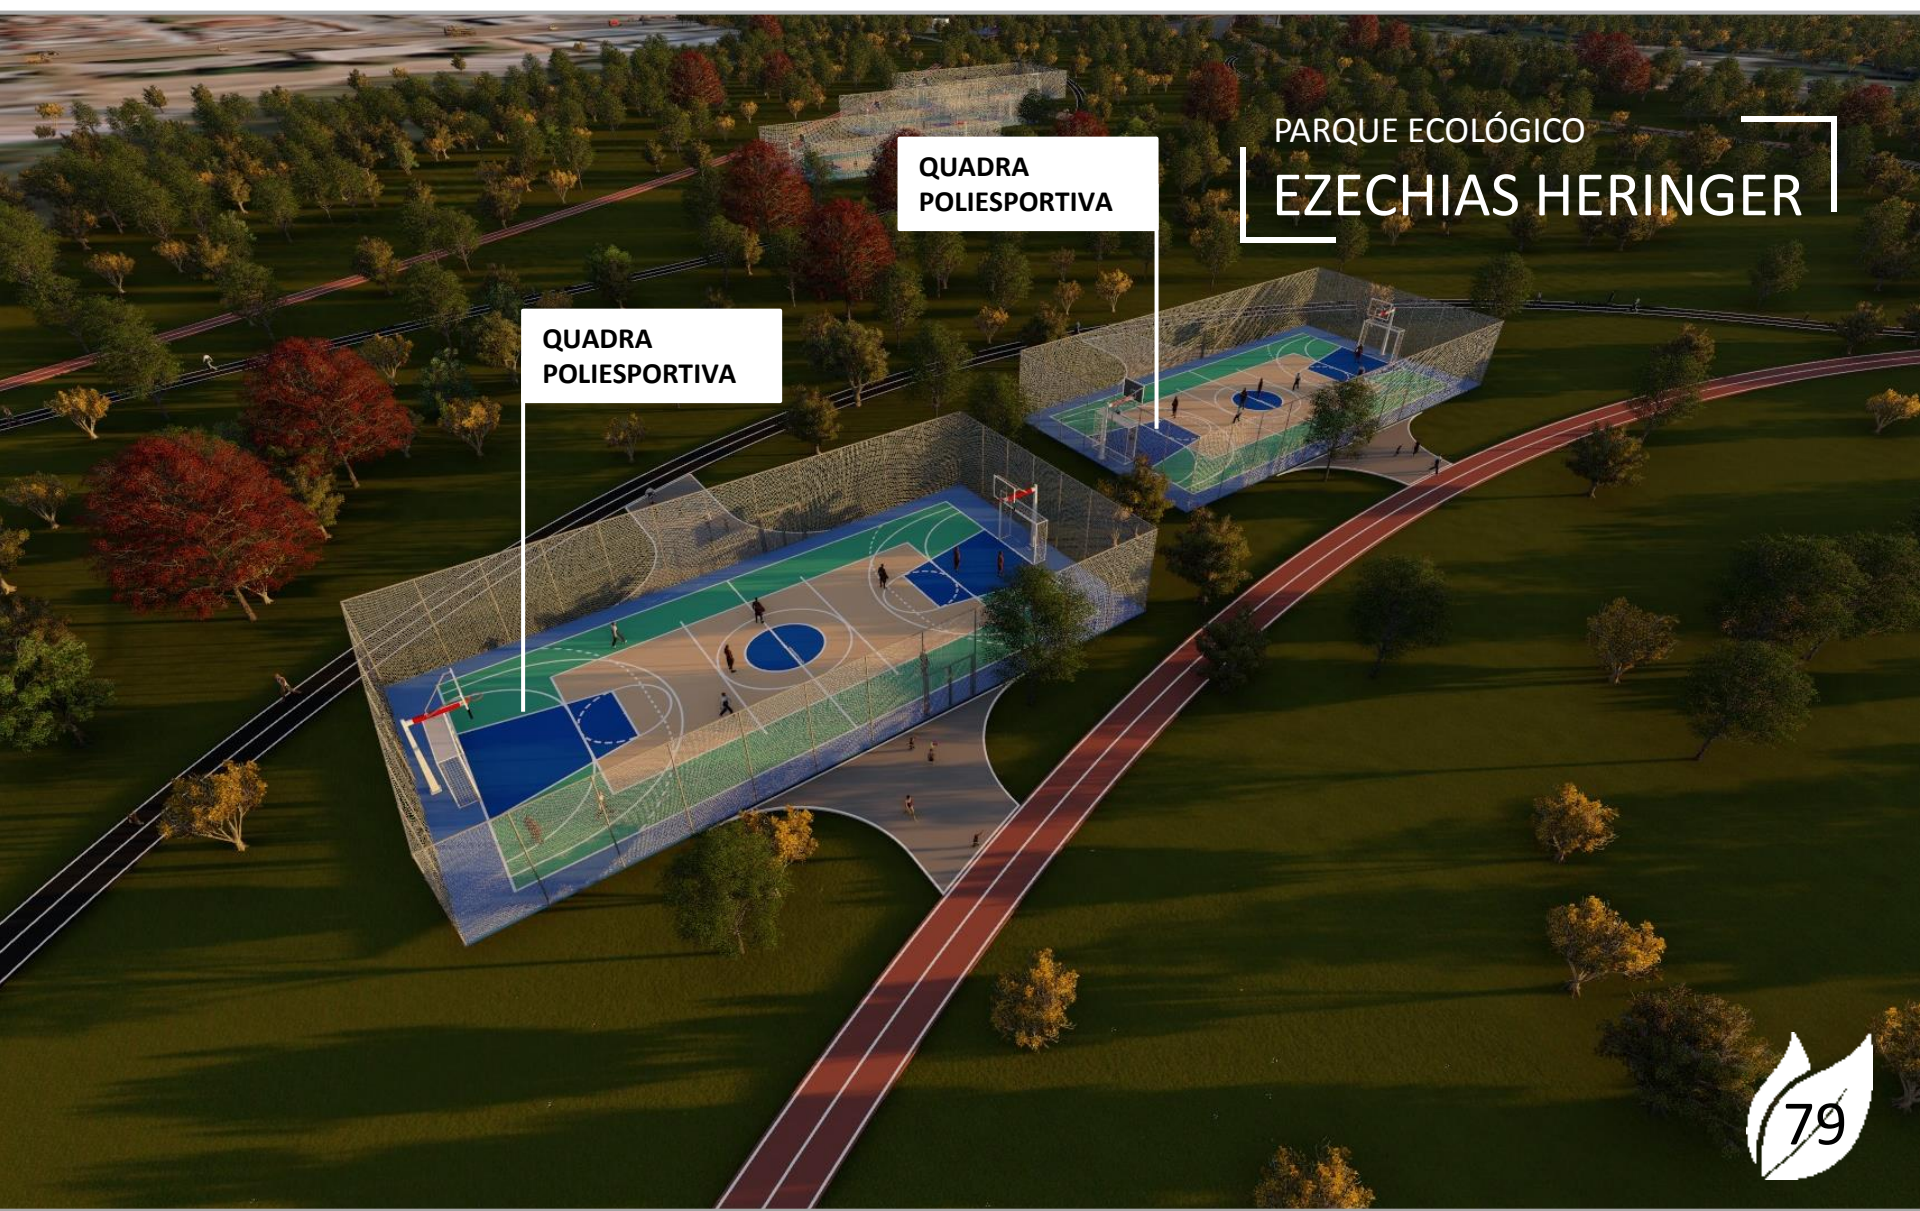
QUADRA
POLIESPORTIVA

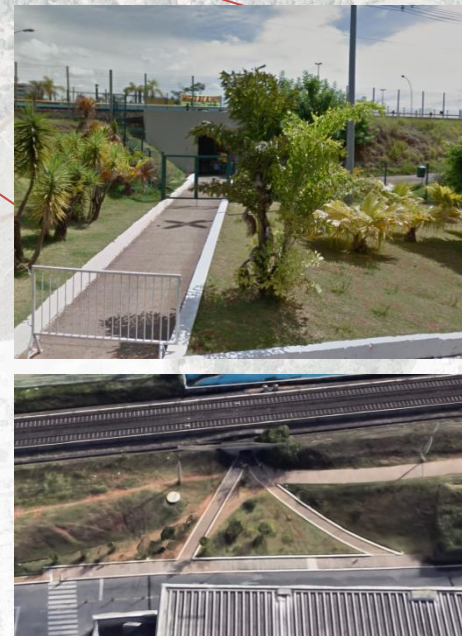
CONEXÃO COM A PASSAGEM DO
PARK SHOPPING COM O CARREFOUR
